**REGISTRO FOTOGRÁFICO**  
**PROGRAMA DE MANTENIMIENTO DE EDIFICIOS ESCOLARES PÚBLICOS**

SITUACIÓN DEFICIENCIAS DETERMINADAS

| NOMBRE DEL ESTABLECIMIENTO: | ESCUELA OFICIAL RURAL MIXTA | DIRECCIÓN DEL ESTABLECIMIENTO: | ALDEA EL NARANJO |
| CÓDIGO DEL ESTABLECIMIENTO: | 05-14-0005-43 | FECHA: | 03 DE MARZO DEL 2025 |

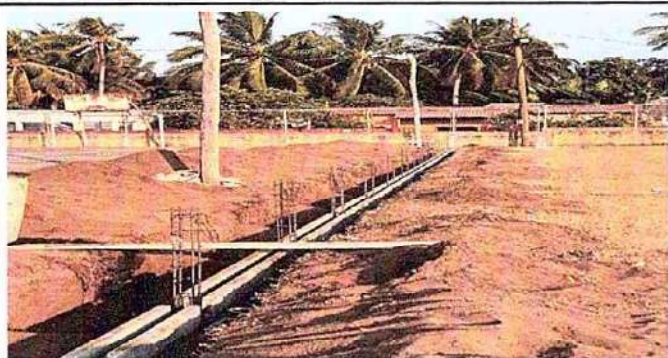
Foto 1: 15.2 Reparación de muro perimetral de Block con tubo HG y malla galvanizada, soleras intermedias y columnas mano de obra.

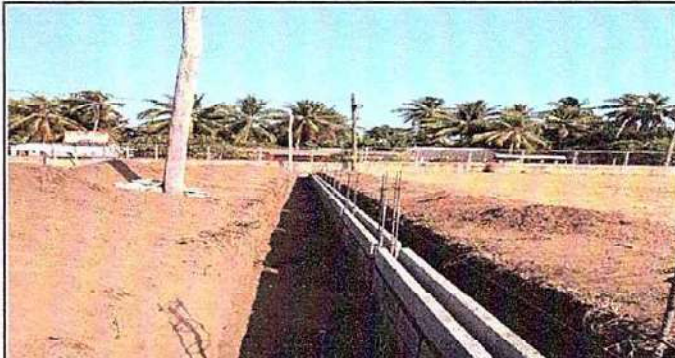
Foto 2: 15.2 Reparación de muro perimetral de Block con tubo HG y malla galvanizada, soleras intermedias y columnas mano de obra.

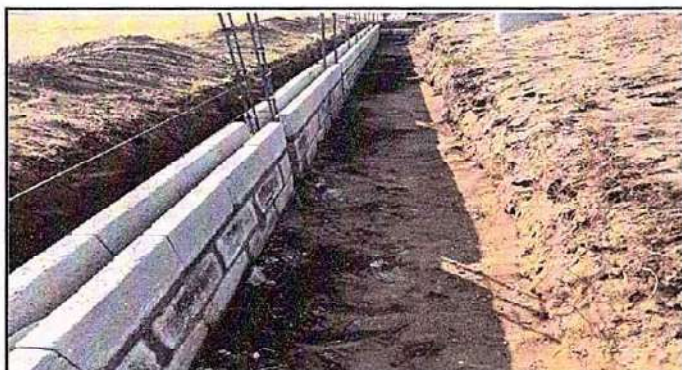
Foto 3: 15.2 Reparación de muro perimetral de block con tubo HG y malla galvanizada, soleras intermedias y columna.

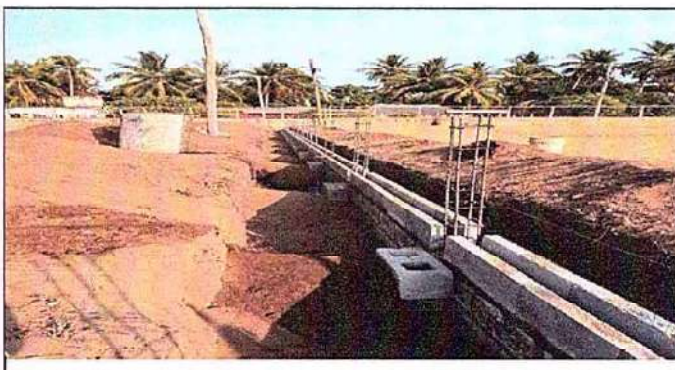
Foto 4: 15.2 Reparación de muro perimetral de block con tubo HG y malla galvanizada, soleras intermedias y columna.
