SITUACIÓN DEFICIENCIAS DETERMINADAS

| NOMBRE DEL ESTABLECIMIENTO: | E. O. R. M. Colonia Guadalupe | DIRECCIÓN DEL ESTABLECIMIENTO: | 3ra. Ave. Lote 94 Colonia Guadalupe |
| CÓDIGO DEL ESTABLECIMIENTO: | 05-14-0013-43 | FECHA: | 2/06/2025 |

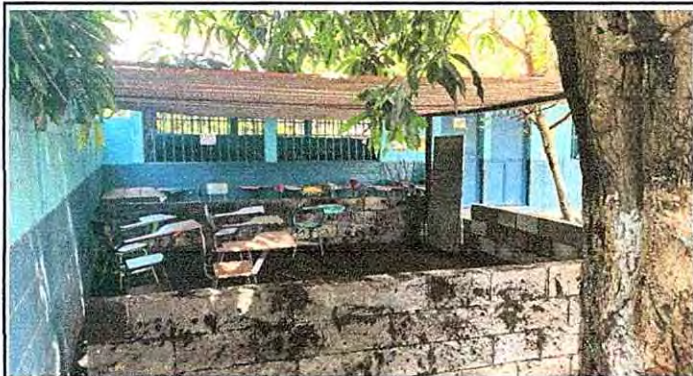
Foto1: 1.1 Sustitucion de lamina por lamina troquelada aluzinc calibre 26.

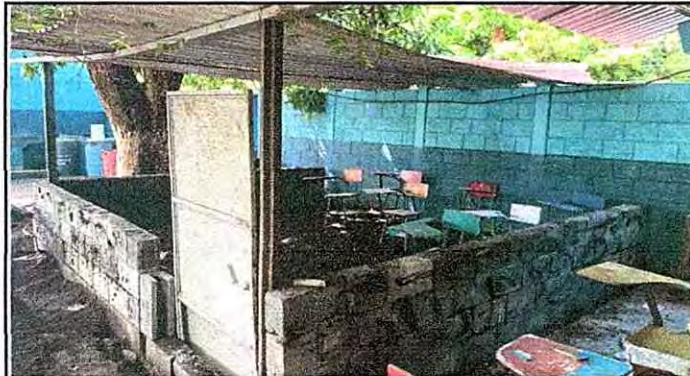
Foto 2: 2.3 Sustitucion de estructura de soporte de metal por metal.

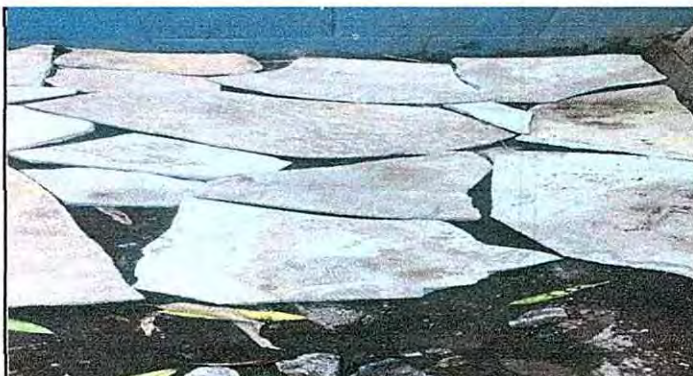
Foto 3: 6.6 Sustitucion de piso de cemento liquido

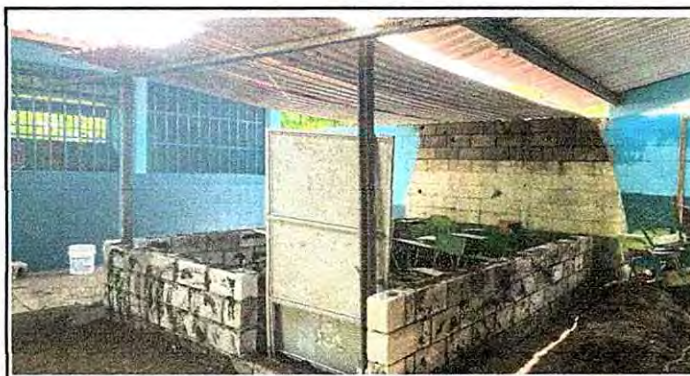
Foto 4: 9.1 Pintura en muro exteriores e interiores

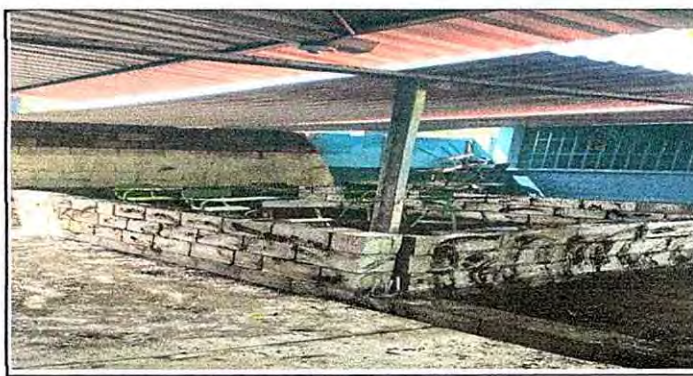
Foto 5: 19.2 Fabricación e instalación de balcones de hierro en ventanas

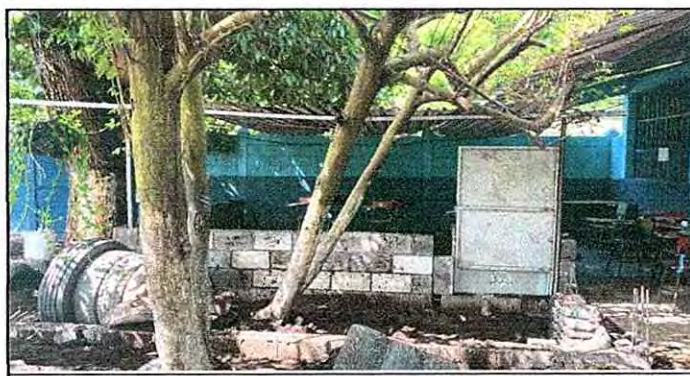
Foto 6: 19.3 Fabricación e instalación de puerta de metal en modulos
