SITUACIÓN DEFICIENCIAS DETERMINADAS

| DEPARTAMENTO: | ESCUINTLA | MUNICIPIO: | SIPACATE |
| NOMBRE DEL ESTABLECIMIENTO: | EORM | DIRECCIÓN DEL ESTABLECIMIENTO: | |
| CÓDIGO DEL ESTABLECIMIENTO: | 05-14-0015-43 | FECHA: | 2/06/2025 |

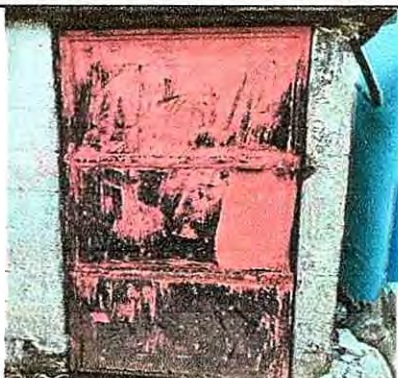
#### 4. PUERTAS DE METAL

4.3 Sustitución de puerta. La puerta se va a remover por una puerta nueva

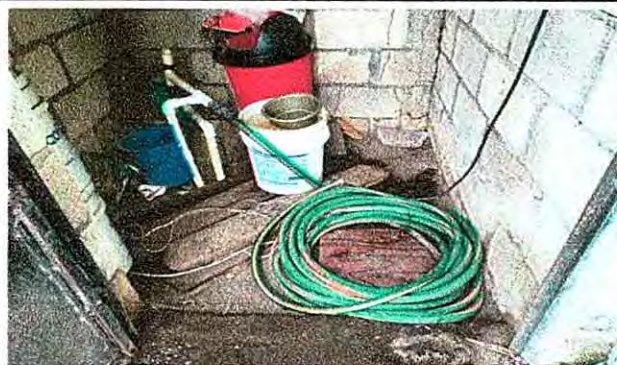
#### 6. PISO

6.5 Sustitución de piso de torta de concreto. Se sustituirá el piso por nuevo ya que se encuentra en mal estado

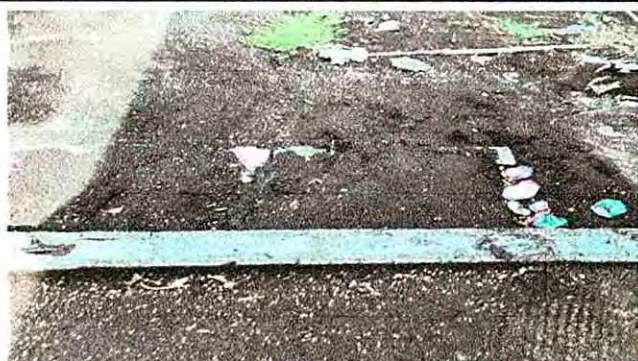
#### 8. CUNETETA DE CONCRETO

8.2 Reparación de banquetas de concreto. Se reparará la banqueta por que tiene partes quebradas

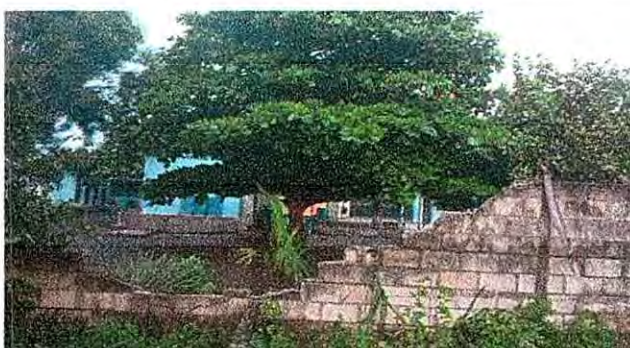
#### 15. MUROS PERIMETRALES

15.1 Reparación de muro perimetral de bolck y mano de obra. Se reparará el muro perimetral porque esta deteriorado en su mayor parte

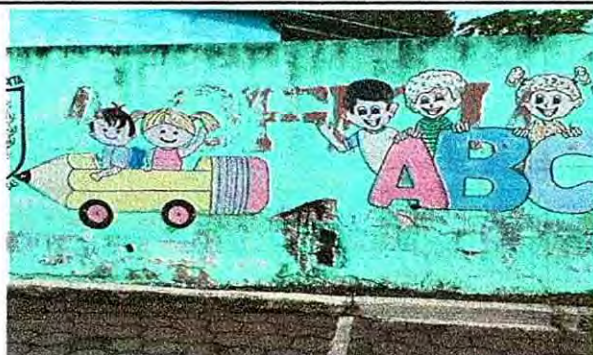
#### 21. REPARACIÓN DE REPELLO Y CERNIDO DE PAREDES (CUANDO

APLIQUE) 21.1 Repello en muro. Se repellará el muro para reforzar la estructura
