REGISTRO FOTOGRÁFICO  
PROGRAMA DE MANTENIMIENTO DE EDIFICIOS ESCOLARES PÚBLICOS

SITUACIÓN DEFICIENCIAS DETERMINADAS

| NOMBRE DEL ESTABLECIMIENTO: | EODP ANEXA A EORM CASERIO LA LAGUNA RAMA BLANCA | DIRECCIÓN DEL ESTABLECIMIENTO: | CASERIO LA LAGUNA RAMA BLANCA |
| CÓDIGO DEL ESTABLECIMIENTO: | 05-14-0020-42 | FECHA: | 3/03/2015 |

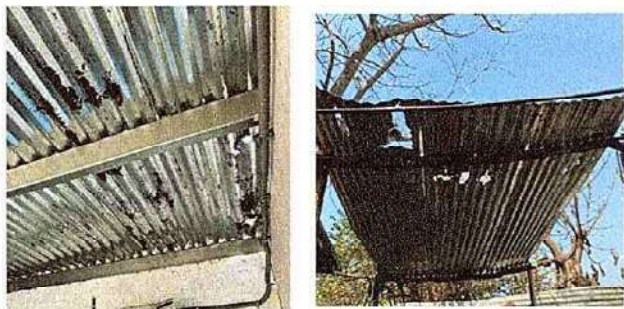
Foto1: 1.1 Sustitución de lámina, por lámina troquelada aluzinc calibre 26  
1.3 Sustitución de elementos de fijación

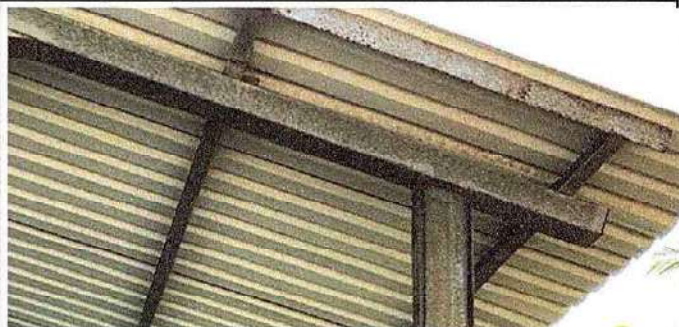
Foto 2: 2.1 Mantenimiento a estructura de soporte de metal

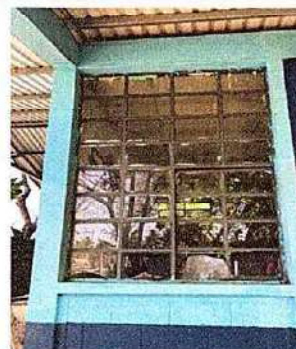
Foto 4: 5.2 Sustitución de estructura de metal de ventana

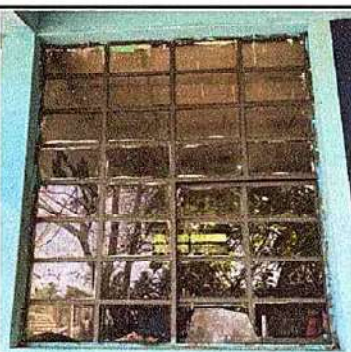
Foto 5: 5.5 Sustitución de vidrios

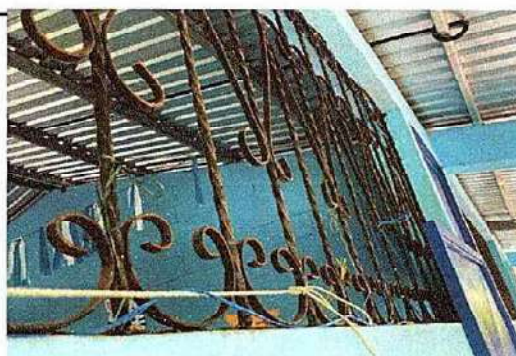
Foto 6: 5.7 Mantenimiento a balcones de metal

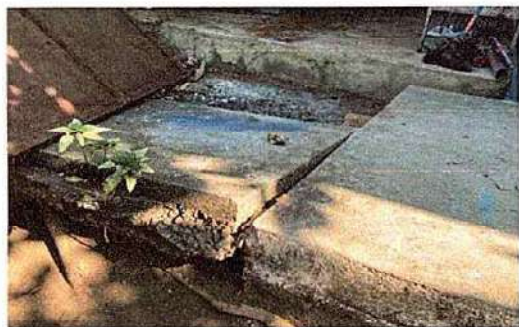
Foto 7: 8.2 Reparación de banquetas de concreto

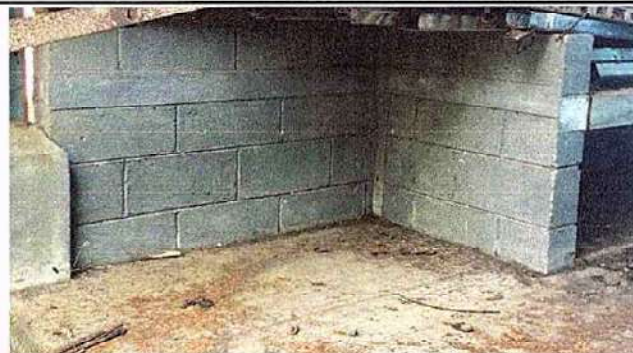
Foto 8: 9.1 Pintura en muros exteriores e interiores, incluyendo area a levantar en muro perimetral

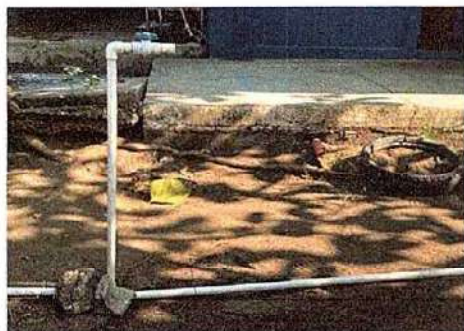
Foto 9: 14.9 Instalación de tubería principal de pvc

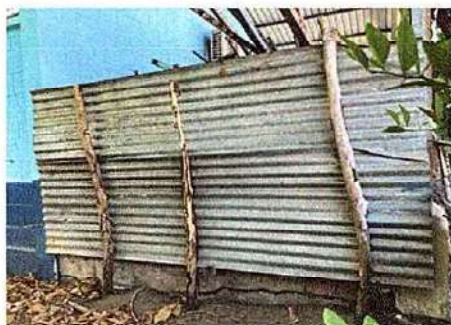
Foto 11: 15.2 Reparación de muro perimetral de block con tubo hg y malla galvanizada, soleras intermedias y columnas.

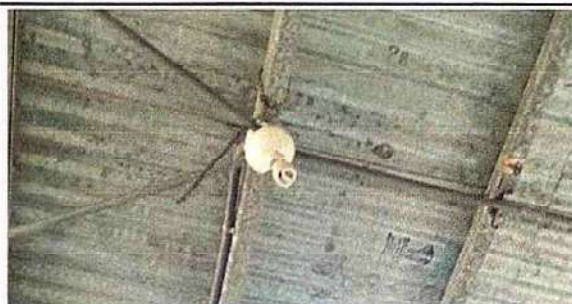
Foto 12: 17.4 Sustitución de focos ahorradores

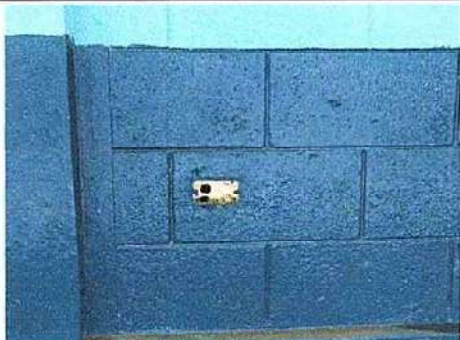
Foto 13: 17.8 Sustitución de tomacorrientes dobles

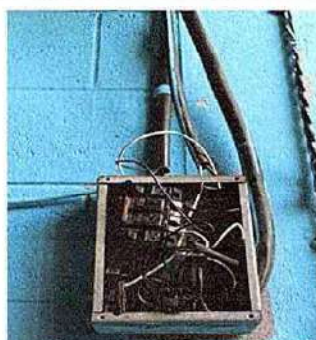
Foto 14: 17.10 Sustitución de tablero de flipones

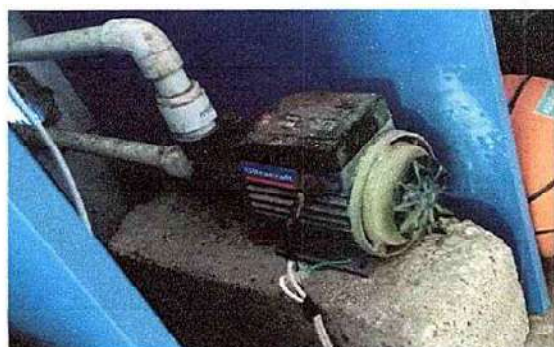
Foto 15: 18.7 Sustitución de bomba de agua, incluyendo mesita de soporte

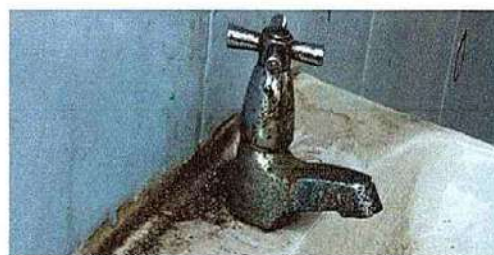
Foto 16: 19.3 Instalación de chorros

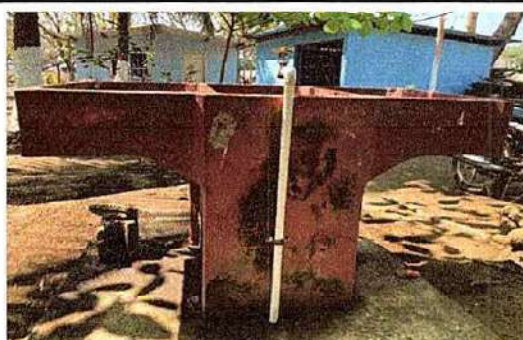
Foto 17: 20.10 Sustitución de pila de cemento de dos lavadero
