PREVIO

| NOMBRE DEL ESTABLECIMIENTO: | EODP ANEXA A EORM JM 1A. CALLE 1-02 ALDEA SAN JOSÉ LA EMPALIZADA | DIRECCIÓN DEL ESTABLECIMIENTO: | 1A. CALLE 1-02 ALDEA SAN JOSÉ LA EMPALIZADA |
| CÓDIGO DEL ESTABLECIMIENTO: | 05-14-0022-42 | FECHA: | 3/3/2025 |

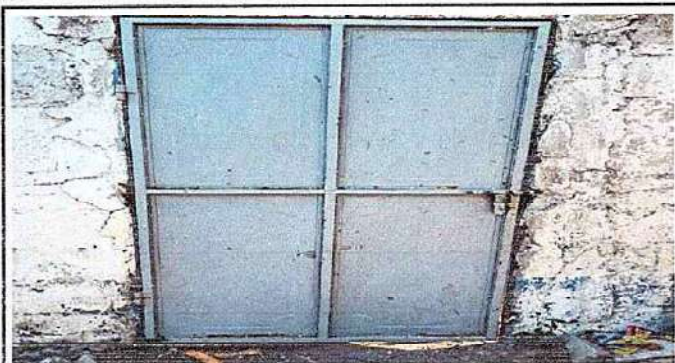
Foto1: 4.1 Mantenimiento a estructura (fijado, cambio de tubo, cepillado, sujeciones, aplicación de pintura).

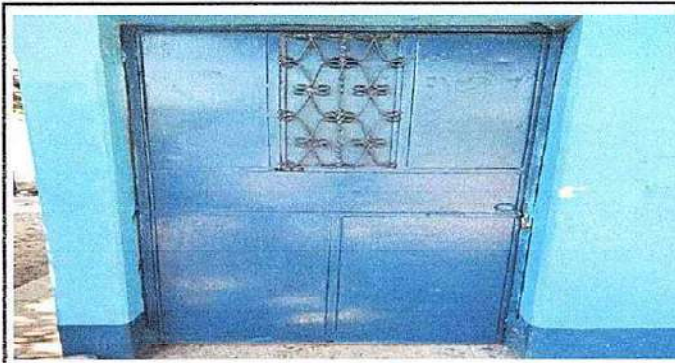
Foto 2: 4.3 Sustitución de puerta.

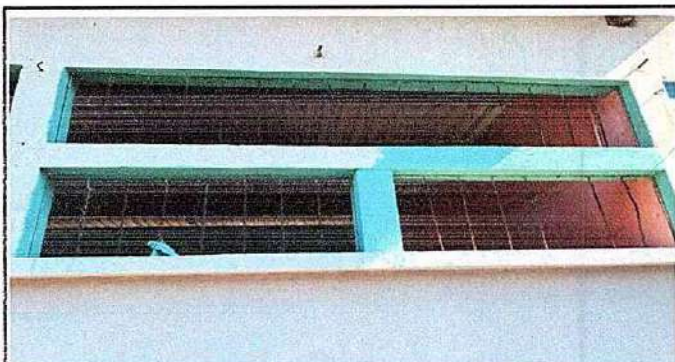
Foto 3: 5.6 Sustitución de balcones

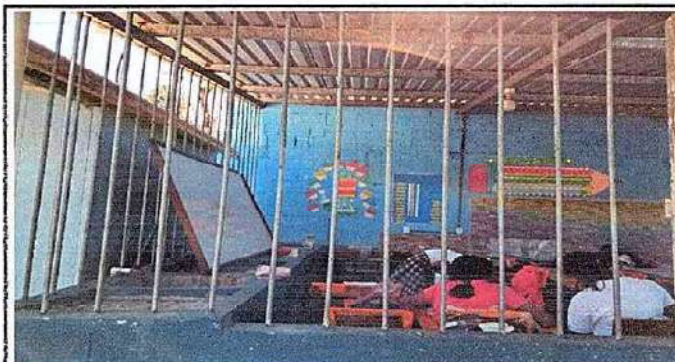
Foto 4: 5.7 Mantenimiento a balcones de metal

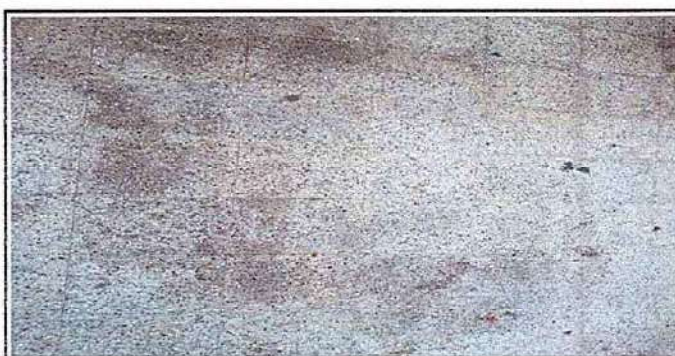
Foto 5: 6.10 Sustitución de piso de concreto por piso cerámico

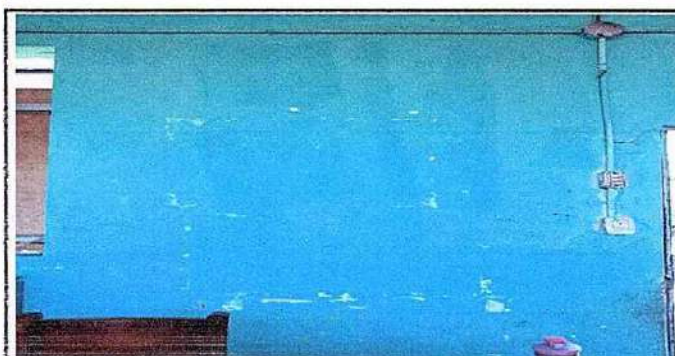
Foto 6: 9.1 Pintura en muros exteriores e interiores

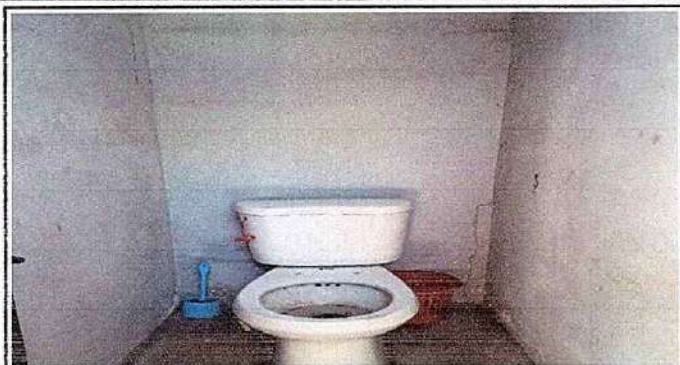
Foto 7: 13.1 Sustitución de azulejo

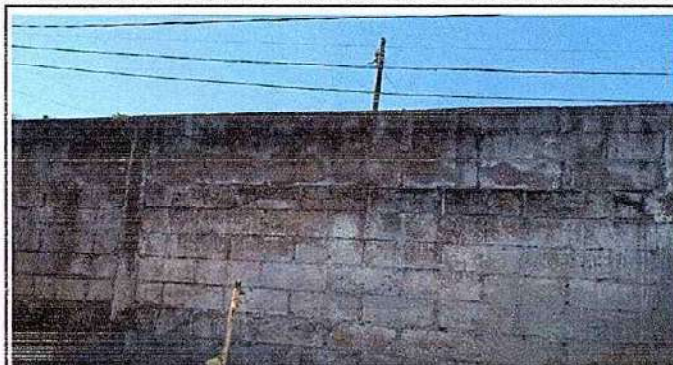
Foto 8: 15.1 Reparación de muro perimetral de block.

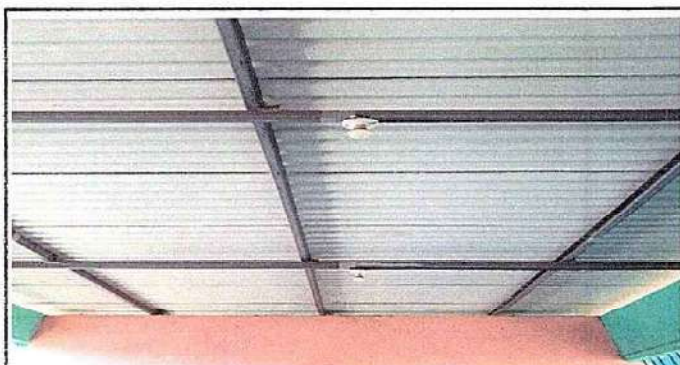
Foto 9: 17.4 Sustitución de focos ahorradores. 17.5 Sustitución de plafoneras

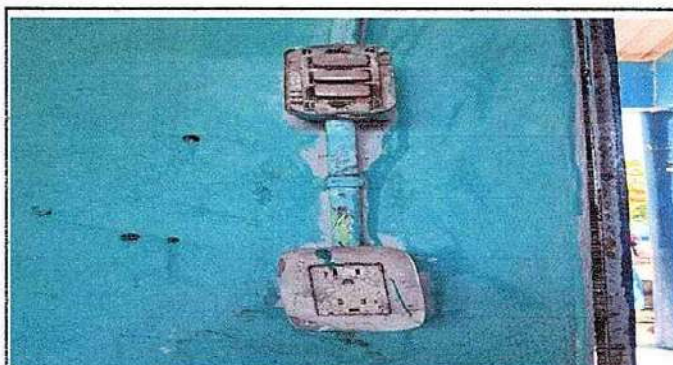
Foto 10: 17.6 Sustitución interruptores simples. 17.8 Sustitución tomacorrientes dobles

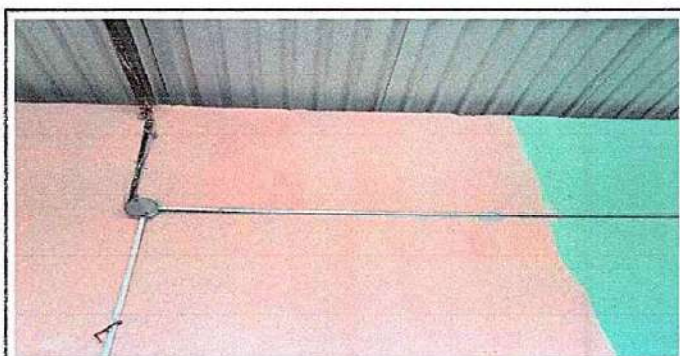
Foto 11: 17.11 Reparación de cableado eléctrico

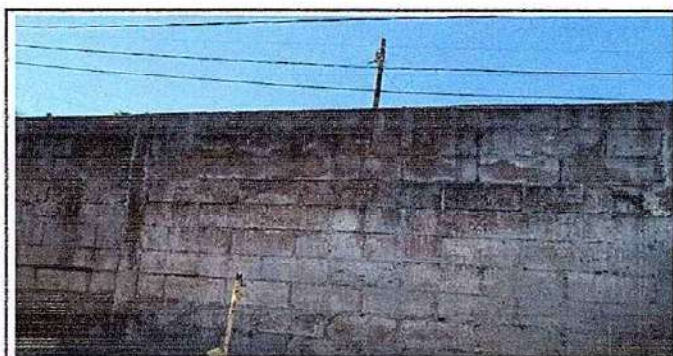
Foto 21.1 Repollo en muro
