SITUACIÓN DEFICIENCIAS DETERMINADAS      PREVIO ☒      DURANTE ☐      POSTERIOR ☐

| NOMBRE DEL ESTABLECIMIENTO: | EOUV No. 46 Manuel Marcos Martínez | DIRECCIÓN DEL ESTABLECIMIENTO: | Sexta avenida 27-36 zona 3 |
| CÓDIGO DEL ESTABLECIMIENTO: | 00-03-0338-43 | FECHA: | 06/03/2025 |

REGISTRO FOTOGRÁFICO  
PROGRAMA DE MANTENIMIENTO DE EDIFICIOS ESCOLARES PÚBLICOS

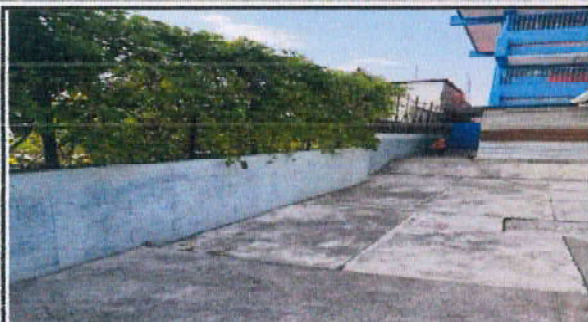
reparación y ampliación de altura de muro perimetral en escuela columnas con hierro de 3/8 y soleros, ciclado

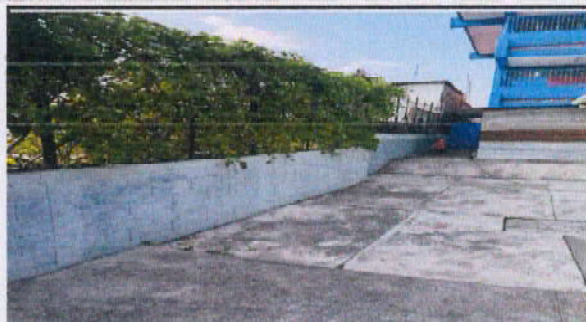
desinstalación de malla existente en pared a continuar

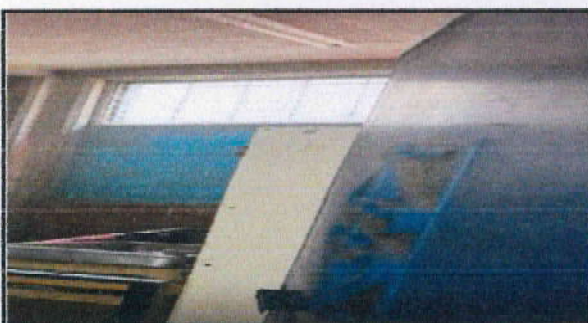
reparación de puerta en cocina e instalación de chapa Yale

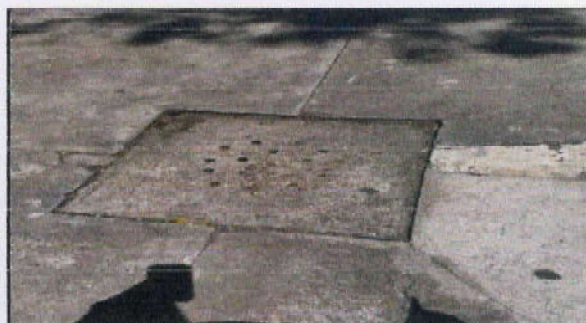
suministrar rejilla para repostería donde se va fundir plancha nueva primer nivel

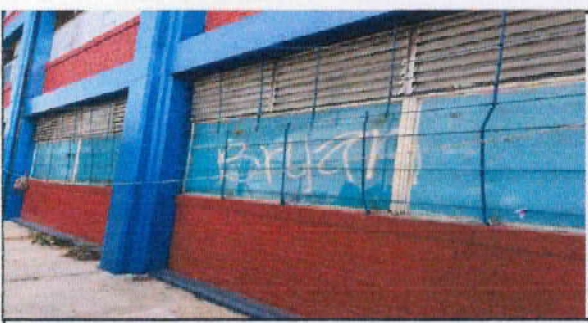
suministro e instalación de balcones para aula de primer nivel similares a los balcones existentes en el primer nivel

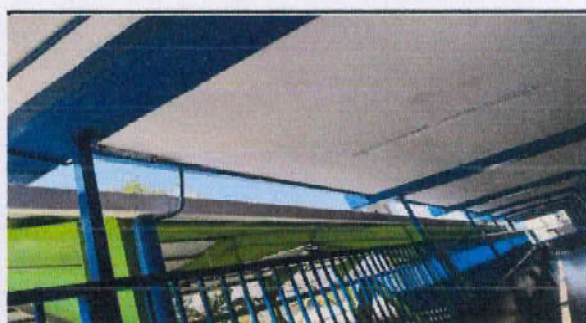
En laminado por ingreso de lluvia en 2do nivel de escuela con lamina aluzin lisa calibre 26 y tornillos de sujeción

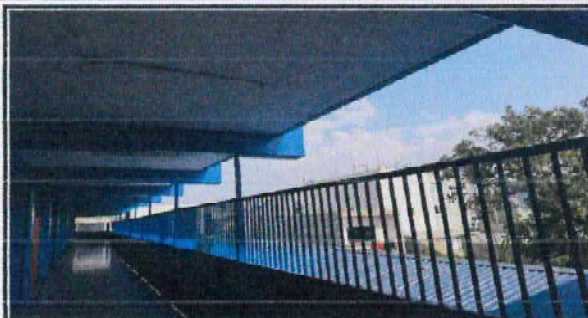
suministro e instalación de estructura metálica en pasillo de 3er nivel de escuela por ingreso de agua de lluvia (1.83 de largo con tubo de 1 1/4 y lamina de aluzin troquelada calibre 26 y tornillería de sujeción )

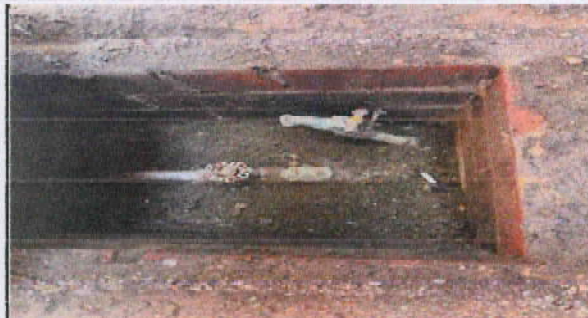
colocar baypas en tubería para sistema, cambio de cheque, cambio de llave de esfera 3/4 y agrandar caja de registro y fabricar tapador, para realizar el trabajo

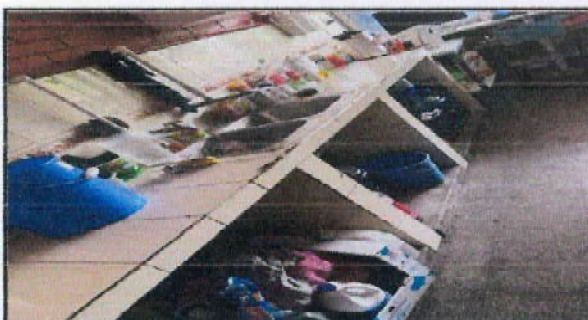
fundición de plancha de concreto, con lavabastos de 2 fosas, grifería, instalación de drenaje, agua potable, igual al la de foto en formato de fotos(3.33x0.60)

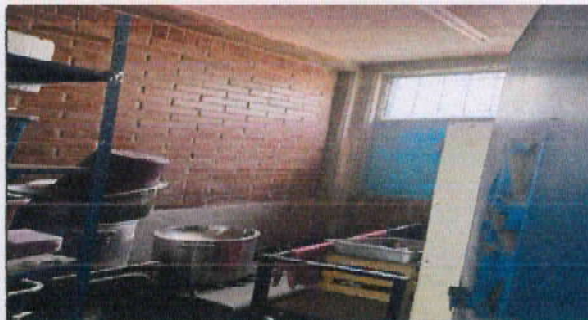
suministro e instalación de campa para cocina de lamina de aluzin (1.17x0.85)

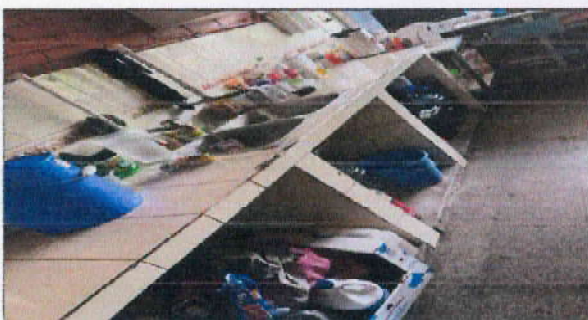
suministro e instalación de azulejo en cocina en 2 niveles, incluye plancha de concreto

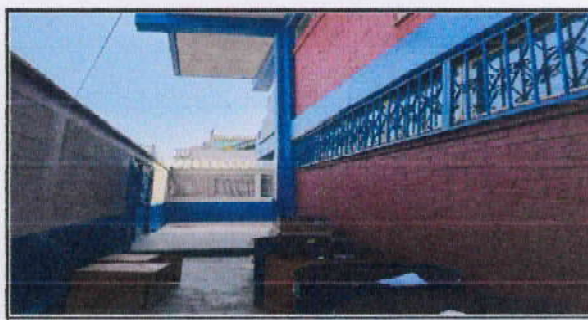
suministro e instalación de lamina troquelada de aluzin calibre 26 incluye estructura metálica, canal y bajada de agua

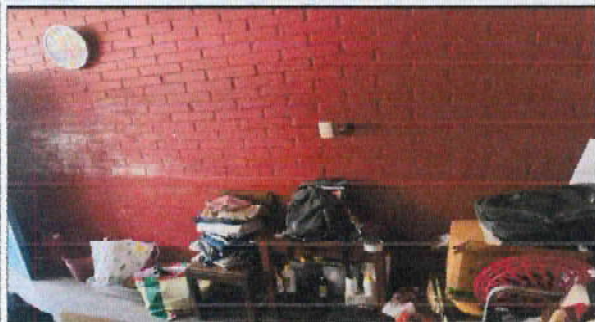
cornido en pared de cocina interior y revisión de filtración
