REGISTRO FOTOGRÁFICO  
PROGRAMA DE MANTENIMIENTO DE EDIFICIOS ESCOLARES PÚBLICOS

SITUACIÓN DEFICIENCIAS DETERMINADAS

| NOMBRE DEL ESTABLECIMIENTO: | EQUV.N0. 18 José Antonio Liendo y Goicoechea | DIRECCIÓN DEL ESTABLECIMIENTO: | 24 Avenida 25-51 zona 5 la palmita |

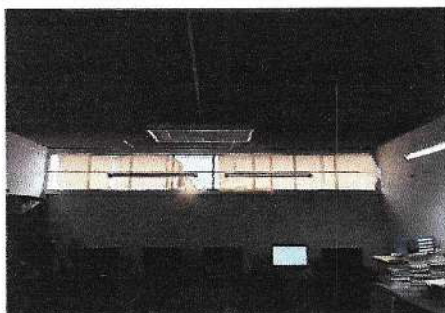
Foto1: Modificación de venta fijas por corredizas de la clase de computación.

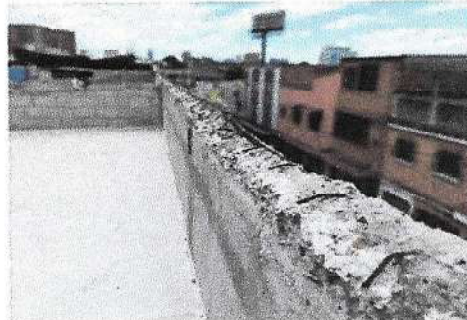
Foto 2: Reparación de corniza de la pares de 15 metros lineales pared frontal de la escuela en la parte de la terraza los hierros están expuestos

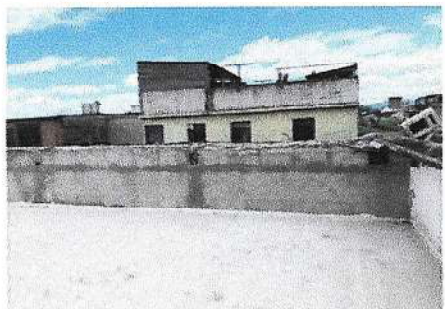
Foto 3:Reparación de corniza de la pares de 15 metros lineales pared frontal de la escuela en la parte de la terraza los hierros están expuestos

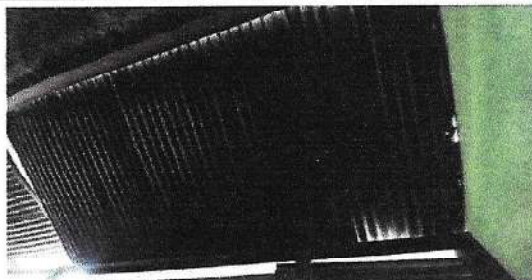
Foto 4:Sustitucion de laminas de una bodega del segundo nivel techo.

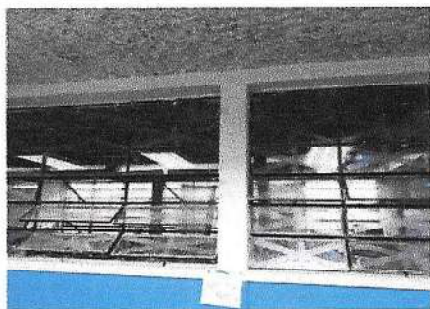
Foto 5: Aplicación únicamente de pintura color azul a estructura de los ventanales de la escuela

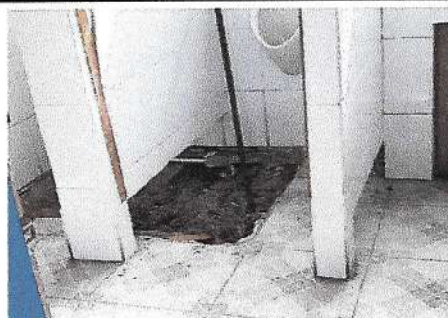
Foto 6: Remoción de piso y extracción de tierra para dejar al descubierto las tuberías originales de drenaje, para posterior mente cambiar todas las tubería que se encuentren por tubería de PVC .

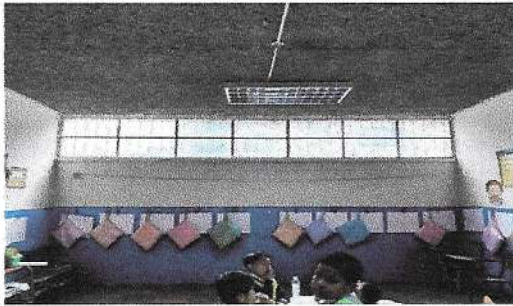
Foto 7: Modificación de venta fijas por corredizas de la clase de computación.

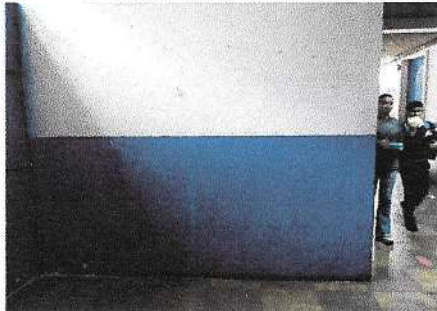
Foto 9: Cambio de repello 3 paredes REPARACION DE REPAELLO Y (Sustitucion de repello de todas las paredes . Se eliminara todo el repello existente en las paredes dejando al desnudo el ladrillo, se repellara

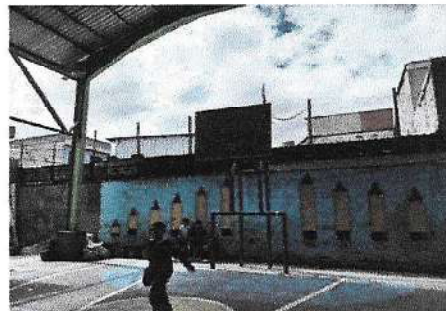
Foto 10: Sustitución de malla perimetral en mal estado de 16 metros de largo \* 2.20 metros de alto por estructura metálica con malla desplegada

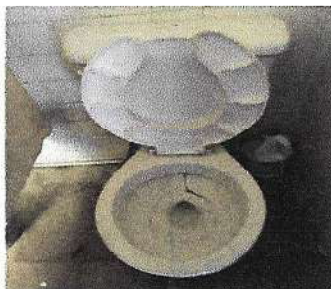
Foto 11: cambio de sanitario de la jornada vespertina

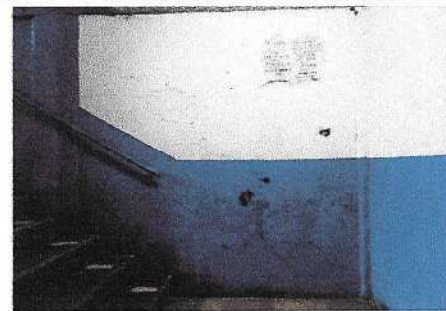
Foto 12: Cambio de repello 3 paredes REPARACION DE REPAELLO Y (Sustitucion de repello de todas las paredes . Se eliminara todo el repello existente en las paredes dejando al desnudo el ladrillo, se repellara

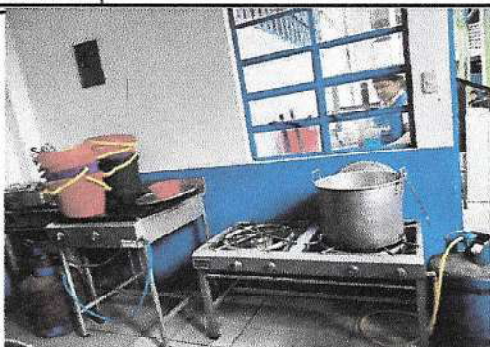
Foto 13: Elaboración de caseta para cilindros de gas con su respectiva tubería.

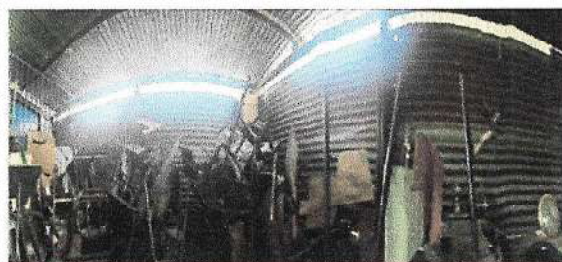
Foto 14: Sustitución de láminas de una bodega del segundo nivel.

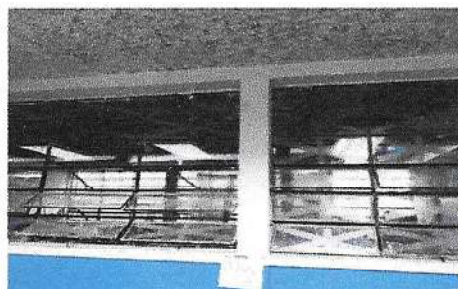
Foto 16: Aplicación únicamente de pintura color azul a estructura de los ventanales de la escuela de 30 ventanales

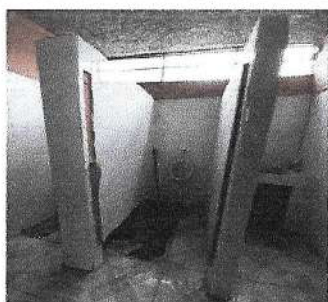
Foto 17: Sustitución de puerta de madera

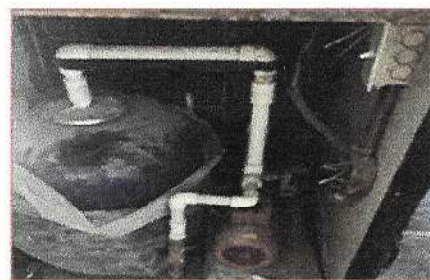
Foto 18: Instalación eléctrica de la bomba
