SITUACIÓN DEFICIENCIAS DETERMINADAS:

| NOMBRE DEL ESTABLECIMIENTO: | ESCUELA OFICIAL URBANA DE NIÑAS NO. 76 REPÚBLICA DE LÍBANO | DIRECCIÓN DEL ESTABLECIMIENTO: | ZONA 5, CIUDAD |
| CÓDIGO DEL ESTABLECIMIENTO: | 00-05-0420-43 | FECHA: | 24 DE NOVIEMBRE DE 2025 |

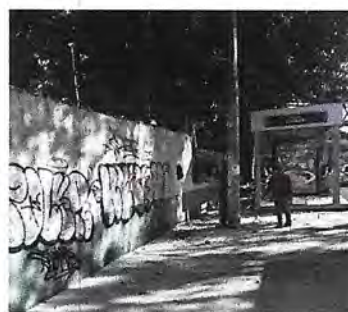
Foto 1: CERCO O MURO PERIMETRAL: Levantado de muro con block de 15x20x40 altura 0.80m se fundiran columnas de concreto armado con varilla de 3/8 y estribo a 0.20m, la distancia entre columnas es de 2.00m.

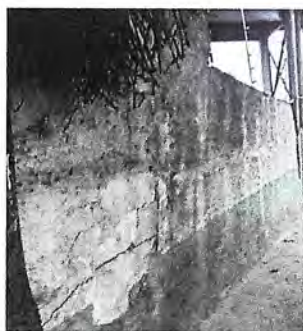
Foto 2: 40.5 metros de levantado de muro perimetral dañado , cernido y pintado

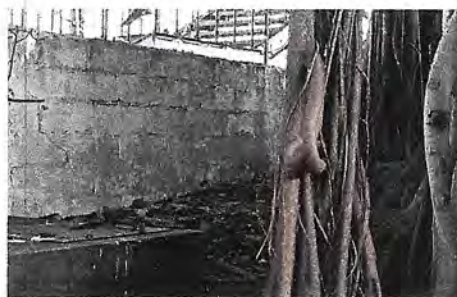
Foto 3: 40.50 metros de levantado de muro perimetral dañado , cernido y pintado

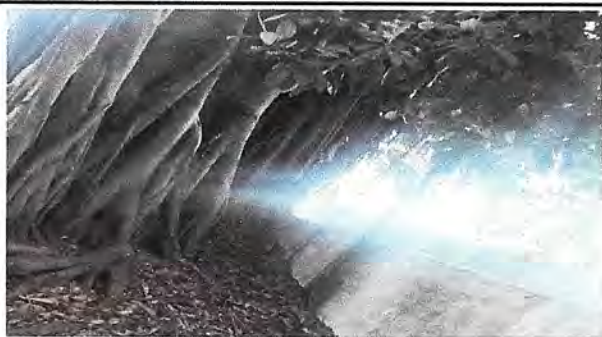
Foto 4: 40.5 metros de levantado de muro perimetral dañado , cernido y pintado
