SITUACIÓN DEFICIENCIAS DETERMINADAS

| NOMBRE DEL ESTABLECIMIENTO: | E.O.U.M.No. 80 ELISA MOLINA DE STHAL J.V | DIRECCIÓN DEL ESTABLECIMIENTO: | 20 CALLE 43-01 ZONA 5 |
| CÓDIGO DEL ESTABLECIMIENTO: | 00-05-0431-43 | FECHA: | 2/9/2025 |

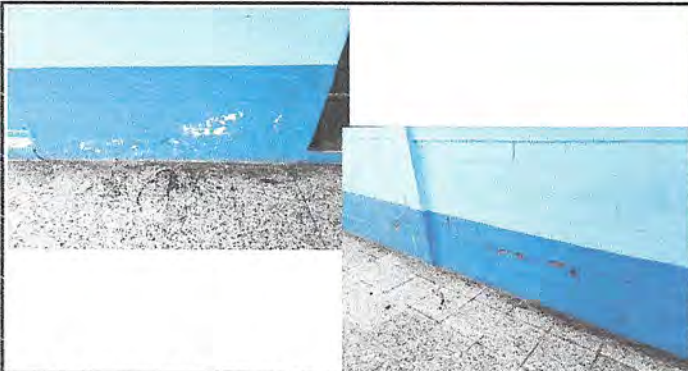
Foto 1: PINTURA EN MUROS EXTERNOS DE AULAS, CORREDORES. YA ESTA MUY DESGASTADO.

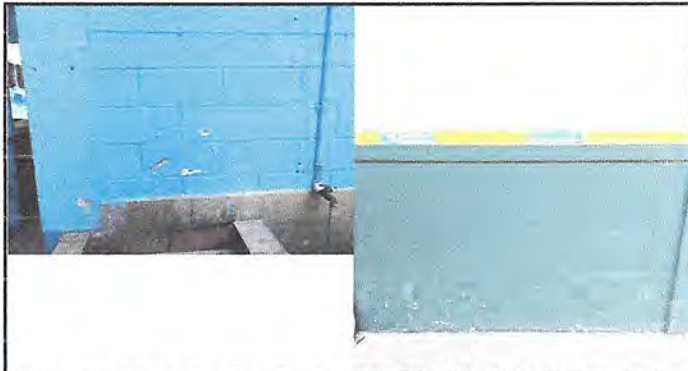
Foto 2: PINTURA EN MUROS EXTERNOS EN PATIOS Y PAQUEO .

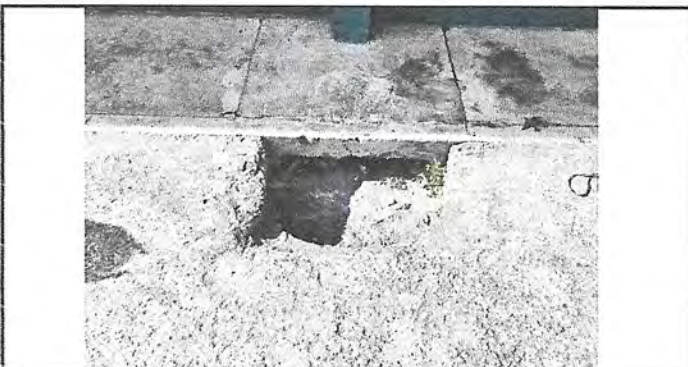
Foto 3: FABRICACIÓN DE UNA REJILLA DE METAL PARA CUBRIR CUNETA DE DRENAJE EN AREA DE PARQUEO YA QUE ES UN HOYO Y ES PELIGROSO PARA LOS NIÑOS Y NIÑAS DE IGUAL MANERA PARA LOS ADULTOS.

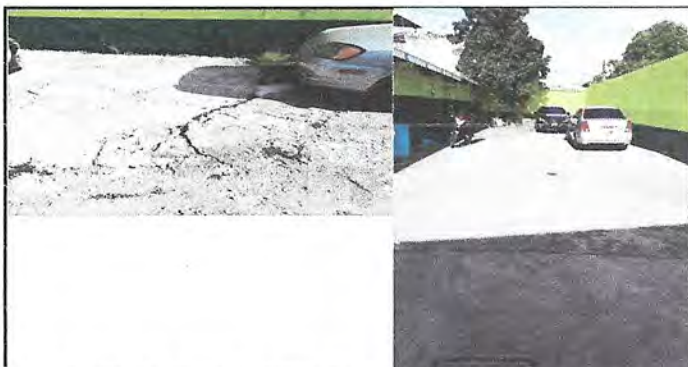
Foto 4: LOSA DEL AREA DE PARQUEO YA QUE ESTA GRETADA Y DESNIVELADA.

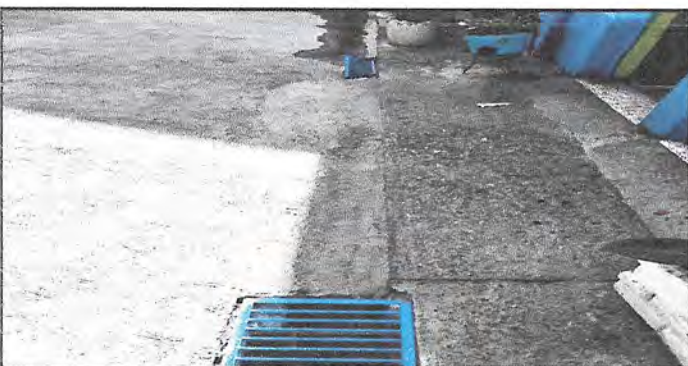
Foto 5: FABRICACIÓN DE DOS REJILLAS PARA CUBIR CUNETA DE DRENAJE AREA DE COCINA, YA QUE SE ACUMULA EL AGUA LLOVEDIZA.

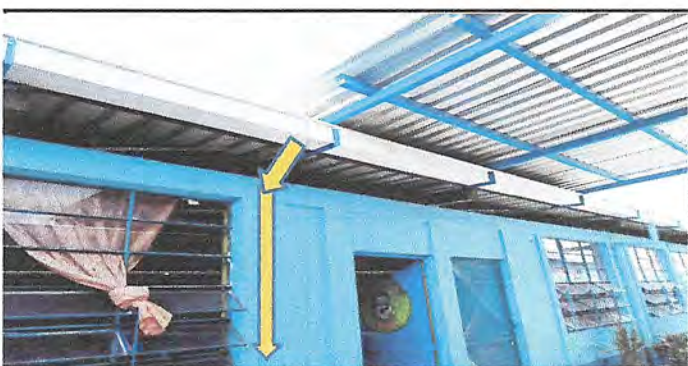
Foto 6: SUSTITUCIÓN DE UNA BAJADA DE AGUA EN AREA DE COCINA, YA QUE SE ACUMULA MUCHA AGUA EN DICHA AREA.

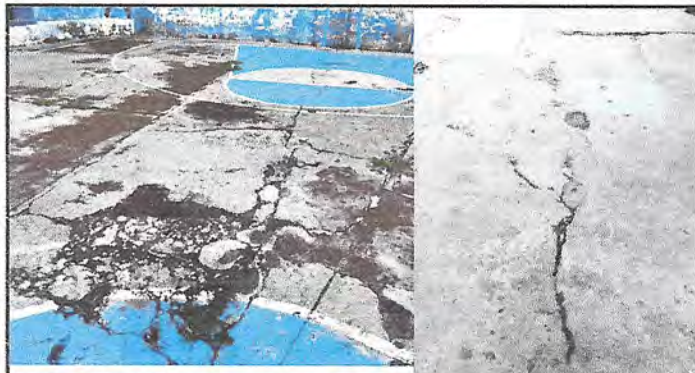
Foto 7: LOSA DE PATIO, PAÑUELOS MUY GRETADA Y DAÑADA DICHA AREA.

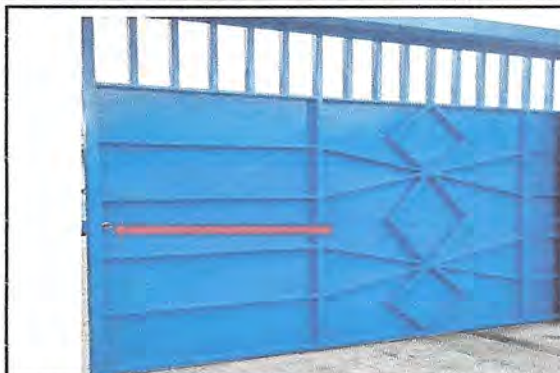
Foto 8: SUSTITUCIÓN DE CHAPA DE ENGRAPE YALE PARA PORTON PRINCIPAL, YA QUE ESTA BAJO EL ENGRAPE Y DESGASTADA.
