**REGISTRO FOTOGRÁFICO**  
**PROGRAMA DE MANTENIMIENTO DE EDIFICIOS ESCOLARES PÚBLICOS**

SITUACIÓN DEFICIENCIAS DETERMINADAS

| NOMBRE DEL ESTABLECIMIENTO: | Intituto Nacional de Formación Técnica | DIRECCIÓN DEL ESTABLECIMIENTO: | 28 Av. "A" 33-50 zona 5 |
| CÓDIGO DEL ESTABLECIMIENTO: | 00-05-0454-46 | FECHA: | 03 de febrero de 2025 |

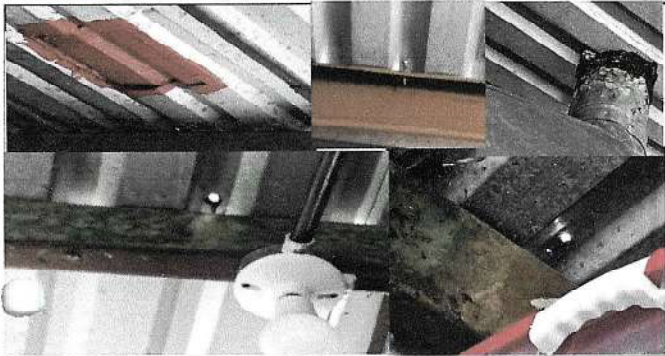
Foto1: Se solicita reparación en áreas de los talleres formativos de cocina de los grados 4to. "B" y 5to. Perito sección "A", pues requieren de remplazo de laminas del techo debido a que por la antigüedad la presentan de óxido y perforaciones, por ende se requiere cambiarlas por seguridad de los educandos y para resguardar el equipo y las instalaciones.

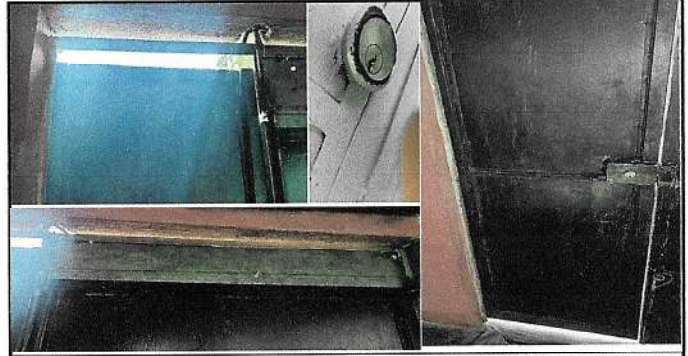
Foto 2: Es necesario remplazo puertas de los talleres formativos de cocina de los grados 4to. "B" y 5to. Perito sección "A", debido a que han sufrido de deterioro por el uso y las condiciones ambientales (lluvia, luz solar, cambios de temperatura) han causado su desgastes y por ser parte de las medidas de seguridad para resguardar a los estudiantes y al equipo con el que cuentan las instalaciones es imprescindible su remplazo. Al igual que un refuerzo en el cocreto/fundición en donde se encuentran.

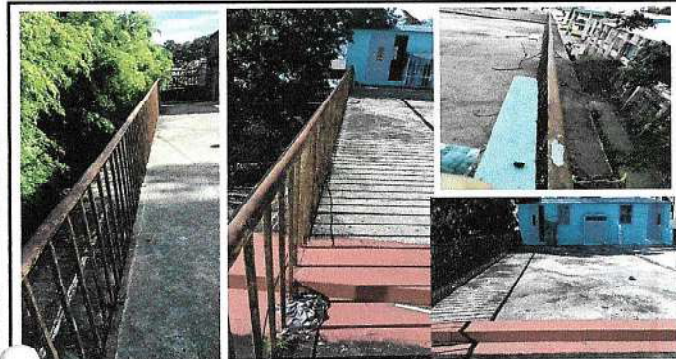
Foto 3: Se requiere del remplazo de la baranda perimetral de la terraza del plantel educativo, debido a que se encuentra muy deteriorada y se presenta como un riesgo latente dentro de la infraestructura del establecimiento por ser una de las áreas transitada por los educandos los cuales pueden estar en riesgo por esta situación.

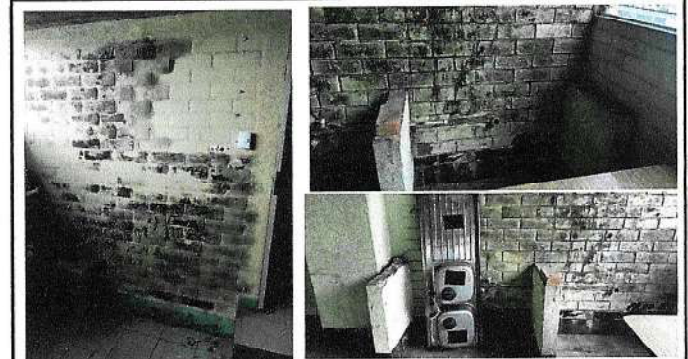
Foto 4: Se requiere de la instalación y habilitación del ambiente que servira para el taller formativo de 4to. Perito sección "A" para que sea apto para ser utilizado por los estudiantes y por el docente del área formativa.

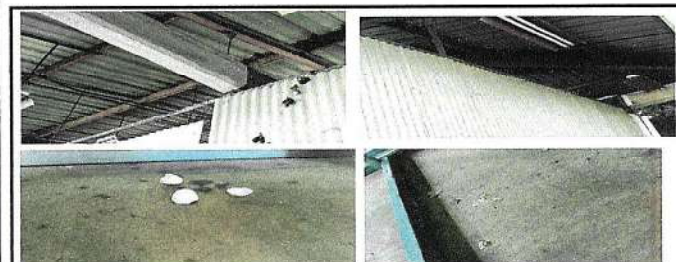
Foto 5: Se necesita el cierre perimetral de los talleres formativos de 6to. Perito secciones "A" y "B" y el de 5to. Perito sección "B" debido a que ingresan a las intalaciones el polvo y aves las cuales son focos de contaminación al momento de elaborar alimentos y bebidas.

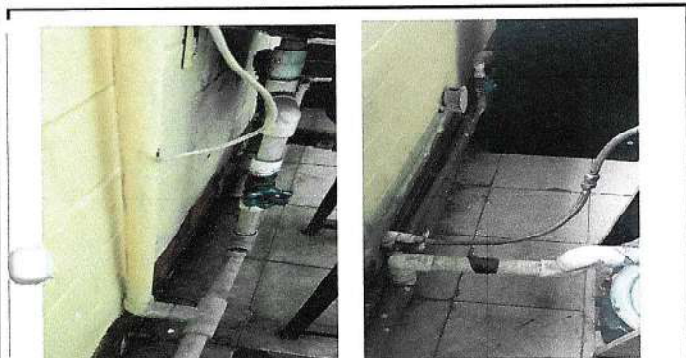
Foto 7: Se necesita la reparación y remplazo de las instalación de paso de agua que se ubican en los ambientes formativos de bach. Industrial en belleza de los 3 grados (4to. "A" y "B", 5to "A" y "B" y 6to. "A") los cuales sirven para el equipo de lava cabezas.

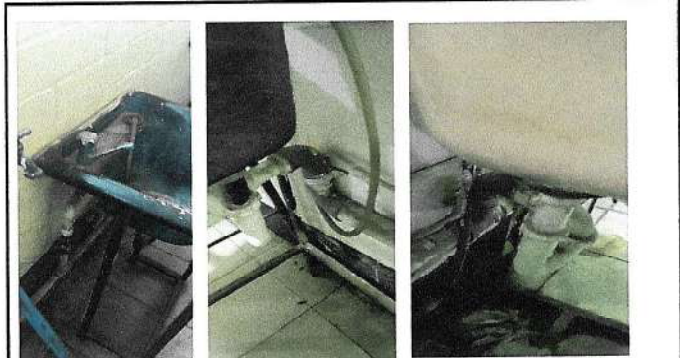
Foto 8: Se requiere de replazo de lava cabezas de bach. Industrial en belleza de los 3 grados (4to. "A" y "B", 5to "A" y "B" y 6to. "A") los cuales se encuentran en condiciones deplorables los cuales ya no son aptos para su uso.

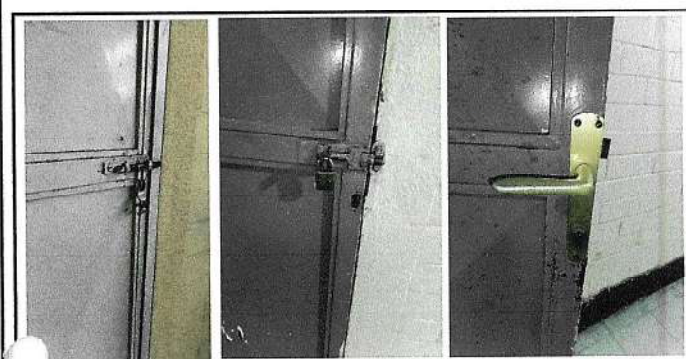
Foto 9: Se solicita remplazo de chapas y cerrojos de las puertas de los ambientes academicos del establecimiento.

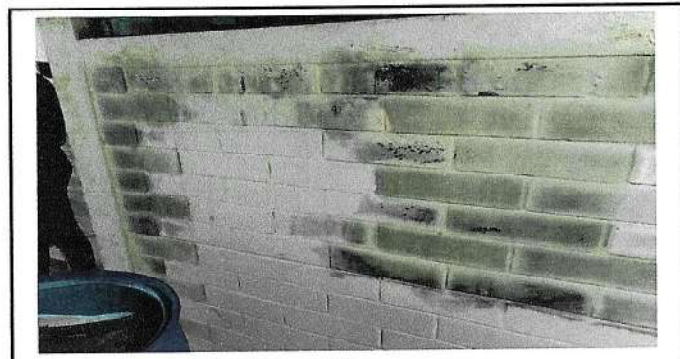
Foto 10: Se necesita que se realice la revisión y reparación de una filtración de agua corriente la cual está generando humedad y daños a la infraestructura del establecimiento.
