SITUACIÓN DEFICIENCIAS DETERMINADAS:

| NOMBRE DEL ESTABLECIMIENTO: | ESCUELA OFICIAL DE PARVULOS Anexa NO. 76 REPÚBLICA DE LÍBANO | DIRECCIÓN DEL ESTABLECIMIENTO: | ZONA 5, CIUDAD |
| CÓDIGO DEL ESTABLECIMIENTO: | 00-05-8661-42 | FECHA: | 24 DE NOVIEMBRE DE 2025 |

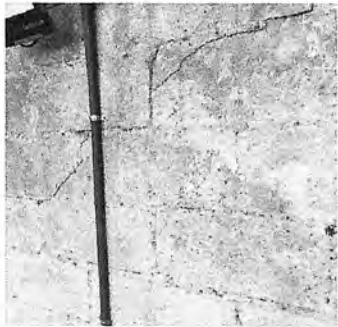
Foto 1: CERCO O MURO PERIMETRAL: Levantado de muro con block de 15x20x40 altura 0.80m se fundiran columnas de concreto armado con varilla de 3/8 y estribo a 0.20m, la distancia entre columnas es de 2.00m.

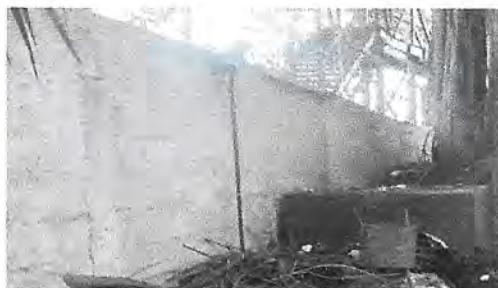
Foto 2: 40 Metros de cernido Monocapa de muro perimetral del lado interno de la Escuela

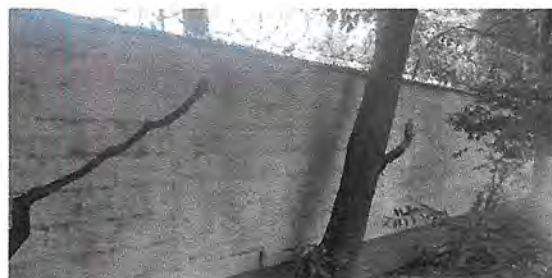
Foto 3: Levantado de muro perimetral dañado y quebrado del lado interno de la Escuela

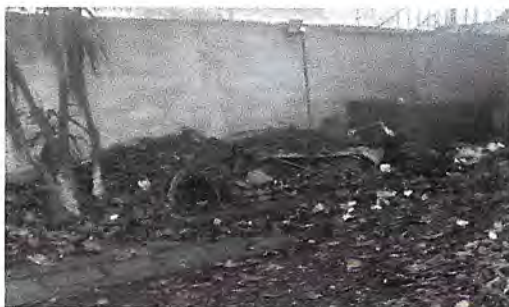
Foto 4: 40 Metros de pintura sherwin williams en el muro perimetral.

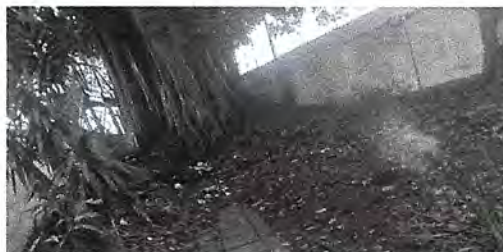
Foto 5: Arreglo de grietas en el muro, cambio del muro en las áreas más dañadas.

Foto 5: Fundición de columnas de concreto, con distancia de 2 metros cada una.
