REGISTRO FOTOGRÁFICO  
PROGRAMA DE MANTENIMIENTO DE EDIFICIOS ESCOLARES PÚBLICOS

SITUACIÓN DEFICIENCIAS DETERMINADAS

| NOMBRE DEL ESTABLECIMIENTO: | ESCUELA OFICIAL PARA NIÑAS NO. 21 RAFAEL LANDIVAR | DIRECCIÓN DEL ESTABLECIMIENTO: | 1era calle B y 23 avenida final zona 6 |

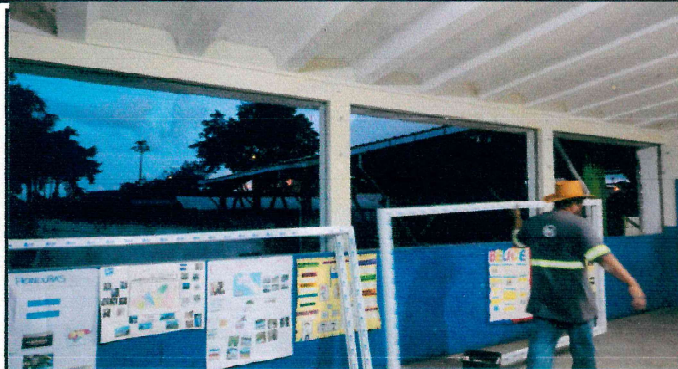
Foto 1: Sustitución de ventan por ventana tipo PVC blanco y vidrio transparente de 5 mm de grosor con sus cerrojos, dando mts cuadrados 63.7 mts cuadrados ( ventanal 2 en cocina, 3 en primero A, 3 en primero B, 2 en segundo A, 3 en tercero A, 3 en cuarto A, 3 en cuarto B y 3 en sexto)

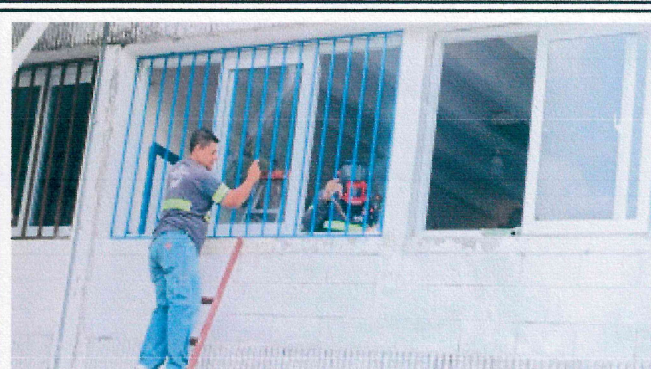
Foto 2: Suministro e instalación de balcones de metal (área de salones de segundo nivel con hierro de 1/2 cuadrado de medidas de 1.37 mts de alto por 2.60 mts de ancho)

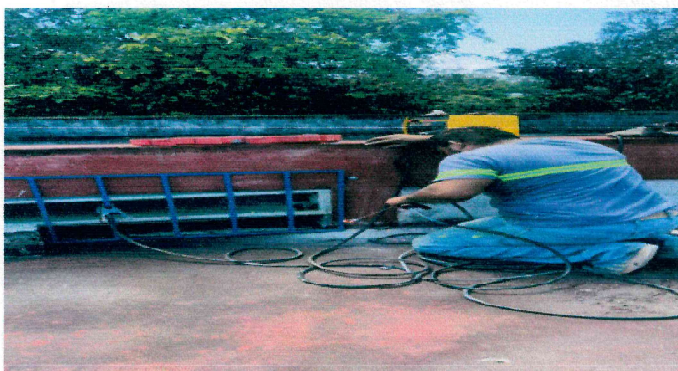
Foto 3: Sustitución de balcones de metal (en área de dirección de medidas de 1.90 mts por 0.55 mts de alto con hierro de 1/2 cuadrado)

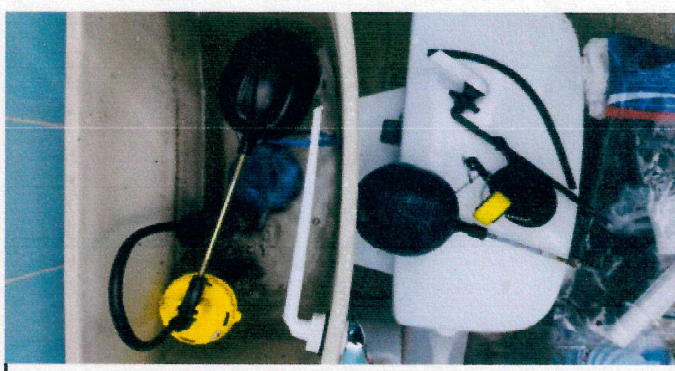
Foto 4: Sustitución de accesorios inodoro (arbolito, flote, empaque de tanque-taza para wc con tornillos, manija frontal, sapito). Sanitario de maestros

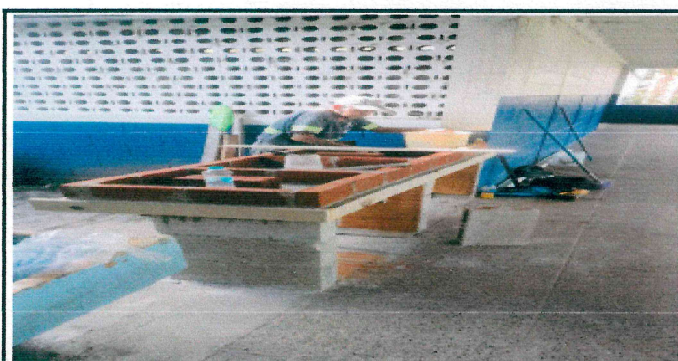
Foto 5: Sustitución lavamanos (en patio, fundiciones de Bases de concreto e instalación de 4 chorros y 4 drenajes para los mismos todo con sus acabados correspondientes.)
