REGISTRO FOTOGRÁFICO  
PROGRAMA DE MANTENIMIENTO DE EDIFICIOS ESCOLARES PÚBLICOS

SITUACIÓN DEFICIENCIAS DETERMINADAS

| NOMBRE DEL ESTABLECIMIENTO: | ESCUELA OFICIAL PARA NIÑAS NO. 21 RAFAEL LANDIVAR | DIRECCIÓN DEL ESTABLECIMIENTO: | 1era calle B y 23 avenida final zona 6 |

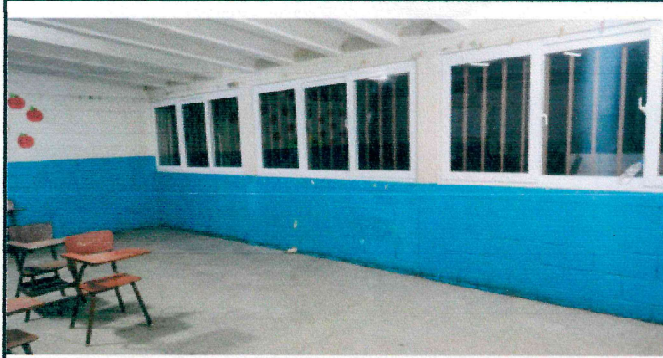
Foto 1: Sustitución de ventana por ventana tipo PVC blanco y vidrio transparente de 5 mm de grosor con sus cerrojos, dando mts cuadrados 63.7 mts cuadrados ( ventanal 2 en cocina, 3 en primero A, 3 en primero B, 2 en segundo A, 3 en tercero A, 3 en cuarto A, 3 en cuarto B y 3 en sexto)

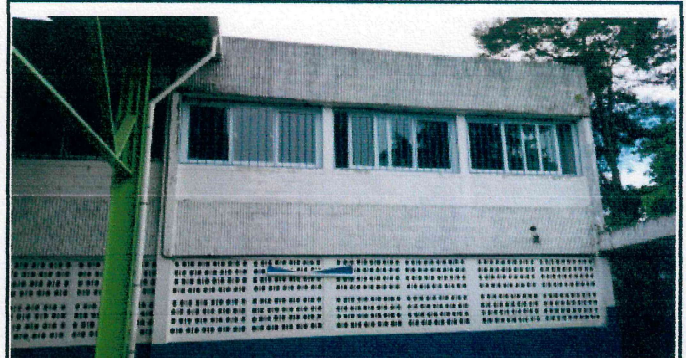
Foto 2: Suministro e instalación de balcones de metal (área de salones de segundo nivel con hierro de 1/2 cuadrado de medidas de 1.37 mts de alto por 2.60 mts de ancho)

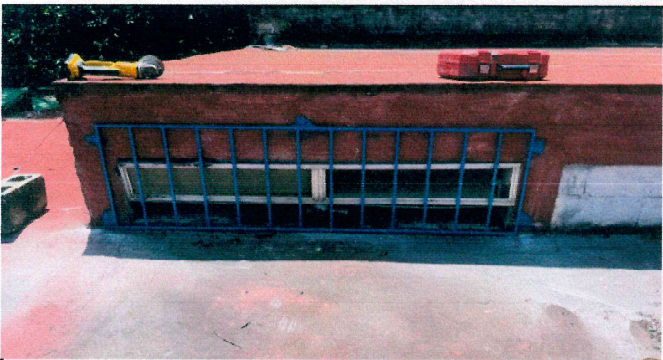
Foto 3: Sustitución de balcones de metal (en área de dirección de medidas de 1.90 mts por 0.55 mts de alto con hierro de 1/2 cuadrado)

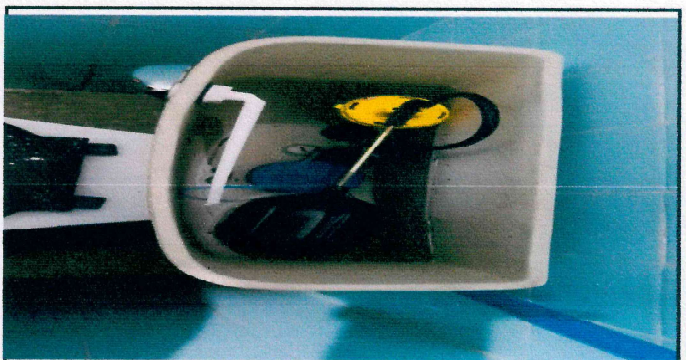
Foto 4: Sustitución de accesorios inodoro (arbolito, flote, empaque de tanque-taza para wc con tornillos, manija frontal, sapito). Sanitario de maestros

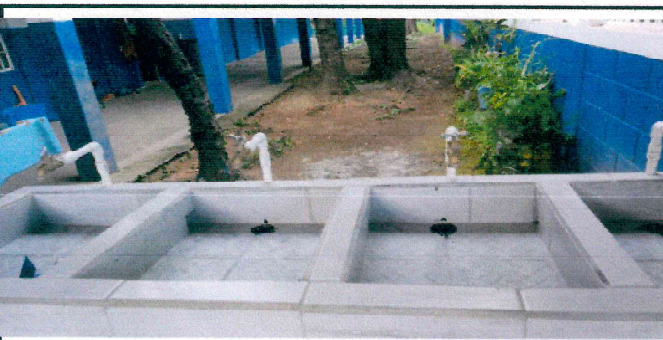
Foto 5: Sustitución lavamanos (en patio, fundiciones de Bases de concreto e instalación de 4 chorros y 4 drenajes para los mismos todo con sus acabados correspondientes.)
