REGISTRO FOTOGRÁFICO  
PROGRAMA DE MANTENIMIENTO DE EDIFICIOS ESCOLARES PÚBLICOS

SITUACIÓN DEFICIENCIAS DETERMINADAS

| NOMBRE DEL ESTABLECIMIENTO: | EOUV NO. 22 JM REPUBLICA DE MEXICO | DIRECCIÓN DEL ESTABLECIMIENTO: | 15 AVENIDA 1-42 ZONA 6 GUATEMALA, GUATEMALA |

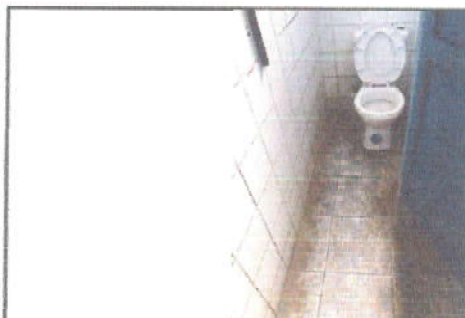
Foto 7: 6.8 Sustitucion de piso ceramico 22 m²

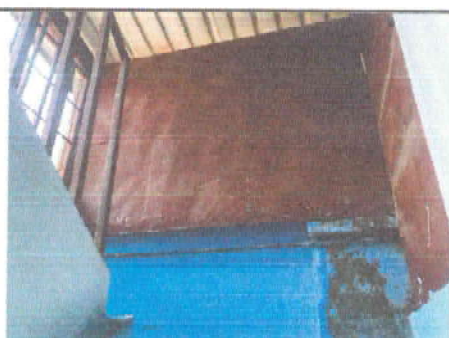
Foto 9: 15.1 REPARACION MURO 4.03 m²

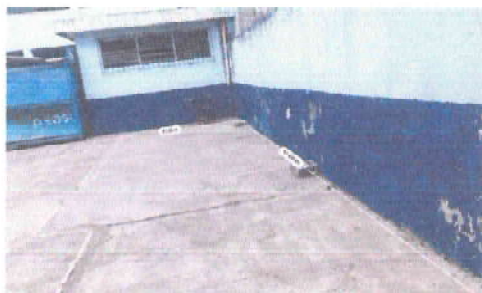
Foto 15: 21.4 Sellado de Grietas y fisuras en muro 34.82 ML

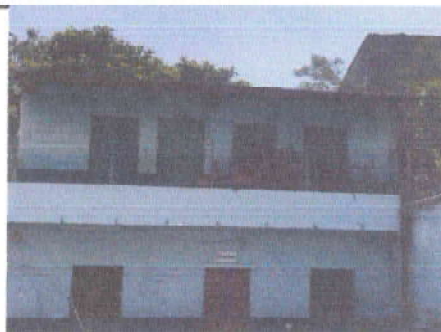
Foto 16: 9.1 Pintura en muros exteriores e interiores 671 m²

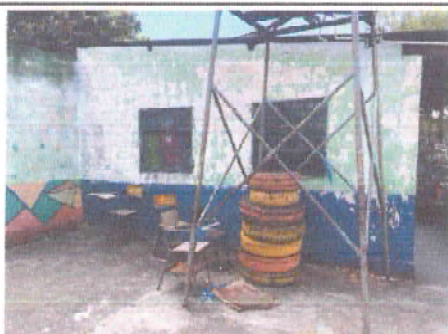
Foto 17: 9.1 Pintura en muros exteriores e interiores 671 m²

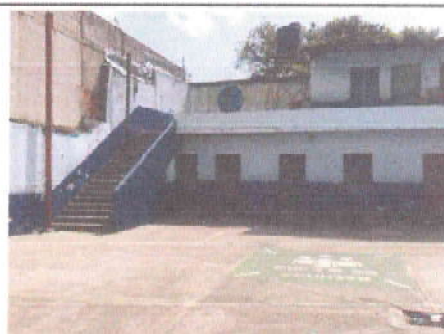
Foto 18: 9.1 Pintura en muros exteriores e interiores 671 m²

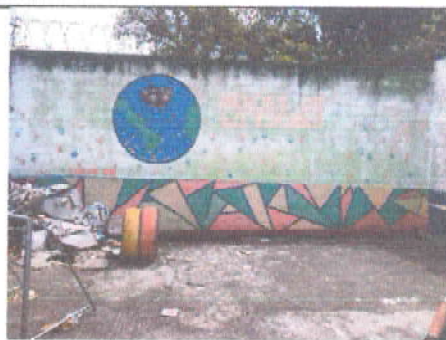
Foto 19: 9.1 Pintura en muros exteriores e interiores 671 m²

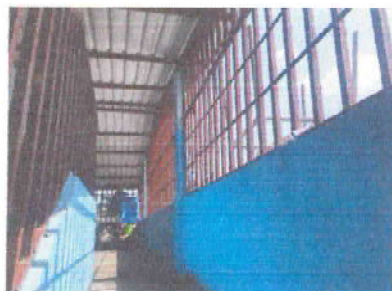
Foto 20: 11.1 MANTENIMIENTO A BARANDA DE METAL 34 m²

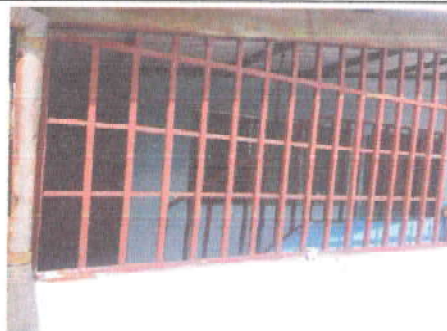
Foto 21: 11.1 MANTENIMIENTO A BARANDA DE METAL 34 m²

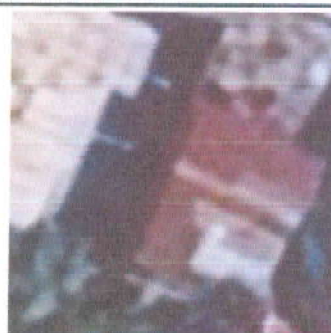
Foto 23: 1.1 Sustitucion de lámina, por lamina acanalada aluzinc calibre 26, 56 m²

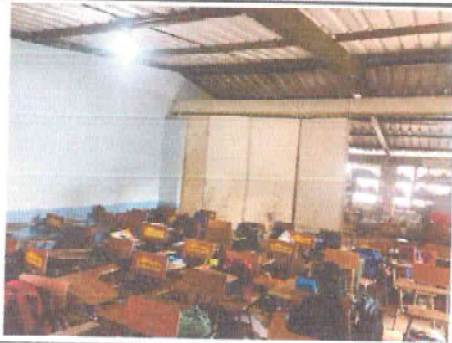
Foto33: 9.1 Pintura en muros exteriores e interiores 671 m²

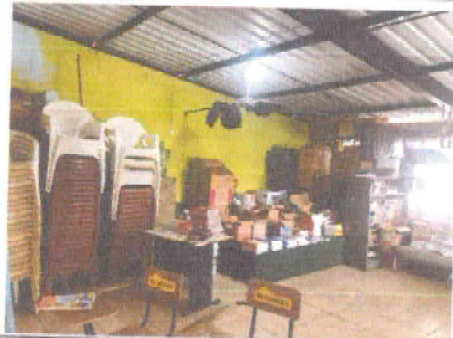
Foto 34: 9.1 Pintura en muros exteriores e interiores 671 m²

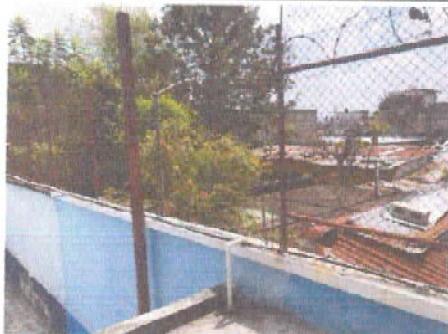
Foto 40: 15.3 REPARACION DE MALLA GALVANIZADA 32 m²

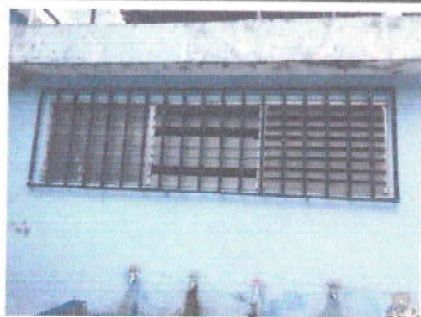
Foto 42: 5.7 MANTENIMIENTO BALCONES DE METAL 9 UNIDADES CON 13.39 m²

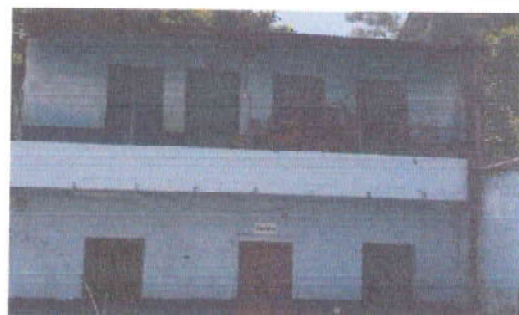
Foto 43: 5.7 MANTENIMIENTO BALCONES DE METAL 9 UNIDADES CON 13.39 m²
