SITUACIÓN DEFICIENCIAS DETERMINADAS

| NOMBRE DEL ESTABLECIMIENTO: | EOUV No 62 "HERMÓGENES GONZÁLEZ MEJÍA | DIRECCIÓN DEL ESTABLECIMIENTO: | 21 AVE 18-26 ZONA 6 |
| CÓDIGO DEL ESTABLECIMIENTO: | 00-06-0488-43 | FECHA: | 6/03/2025 |

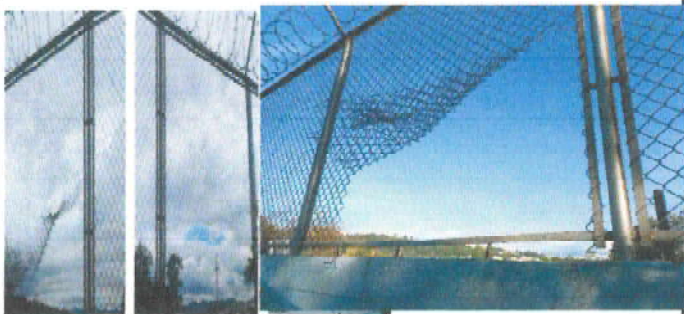
Foto1:SUSTITUCIÓN DE MALLA POR EL INCENDIO

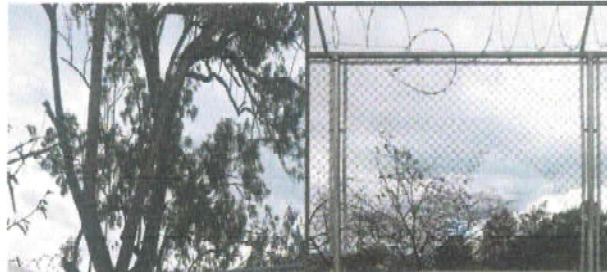
Foto 2: Cambio de Razor 70 metros por deterioro del incendio

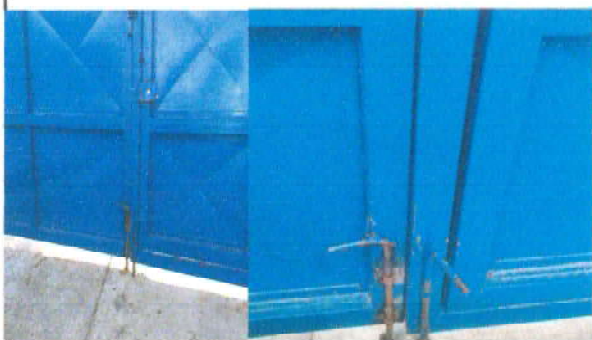
Foto 3: Mantenimiento del portón dañado el día del incendio, ajustar y emparejar

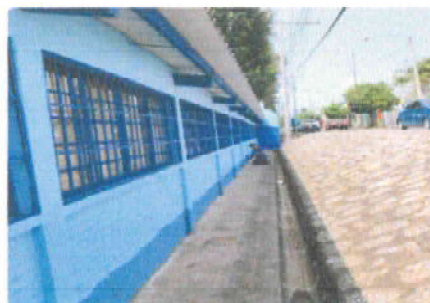
Foto 4: Área de calle colocar nuevas mallas con estructuras de metal de protección de aulas de primero y segundo prim hacia calle

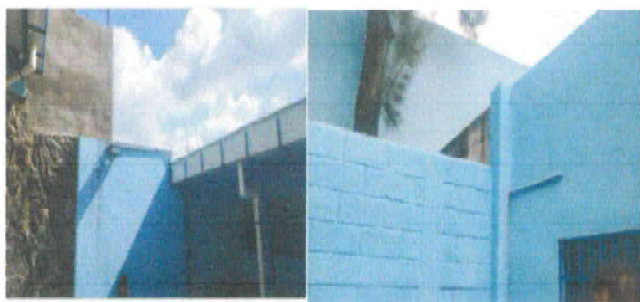
Foto 5: Colocación de Área con malla que da hacia vecinos de escuela, Estructura de metal para colocación de tinaco y suministro de accesorios para el área de cocina

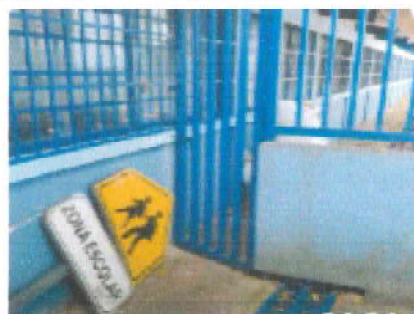
Foto 6: Reparación y mantenimiento de puerta de metal que va hacia la bomba
