SITUACIÓN DEFICIENCIAS DETERMINADAS

| NOMBRE DEL ESTABLECIMIENTO: | EOUV NO. 62 "HERMOGENES GONZALEZ MEJIA" | DIRECCIÓN DEL ESTABLECIMIENTO: | 21 AVENIDA 18-26 Zona 6 |
| CÓDIGO DEL ESTABLECIMIENTO: | 00-08-0488-43 | FECHA: | 06/05/2025 |

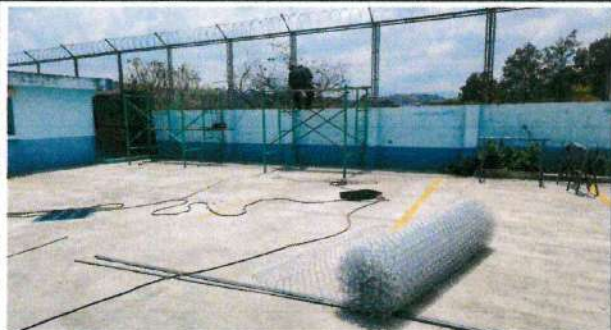
Foto 1: Cambio de malla de 2x2 de abertura calibre 12 en 18 áreas afectadas.

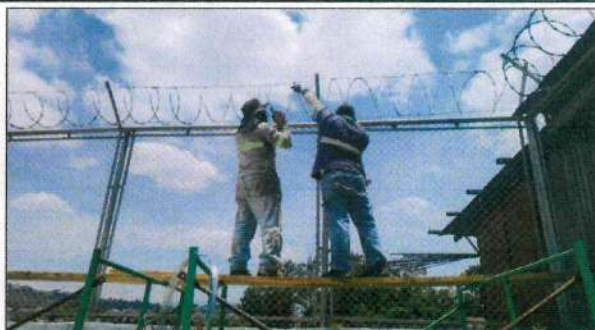
Foto 2: Cambio de razor en áreas dañadas de escuela 70 mts lineales

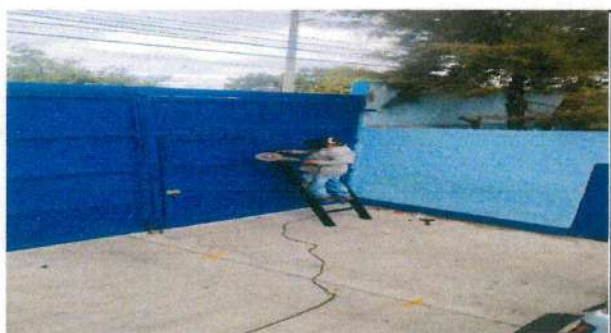
Foto 3: Remozamiento de porton, enderezado, pintado y cambio de chapa.

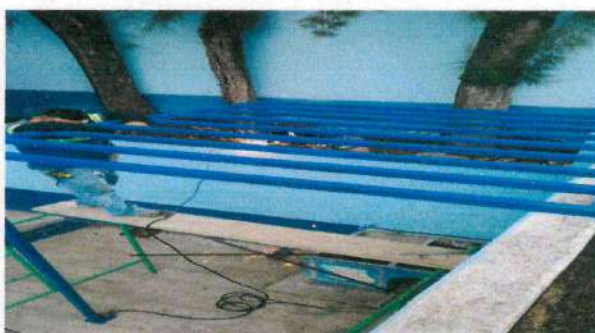
Foto 4: Estructura de metal de 2x2 para colocar tinaco de agua potable.

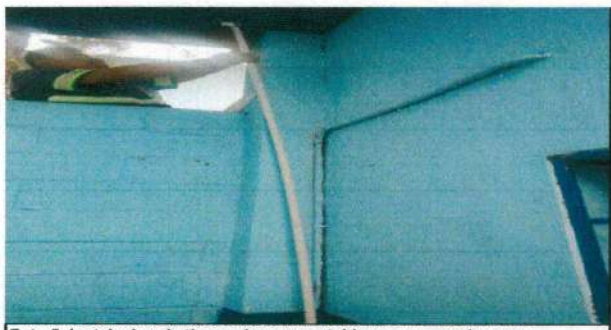
Foto 5: Instalacion de tinaco de agua potable con accesorios para distrubucion de agua en cocina.

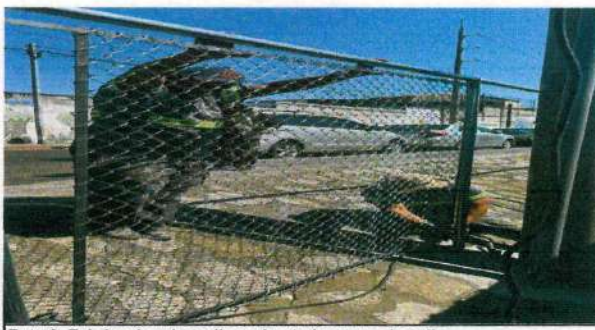
Foto 6: Fabricacion de malla perimetral en area de calle.

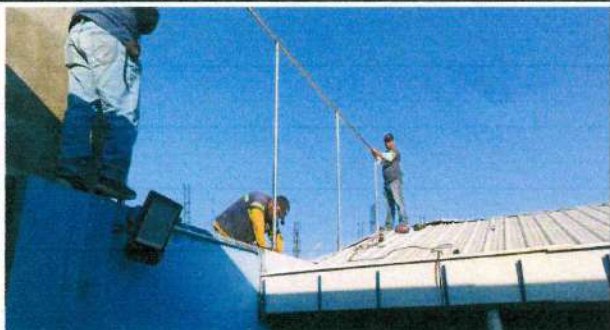
Foto 7: Fabricacion e instalacion de malla perimetral en area de aulas en riesgo.

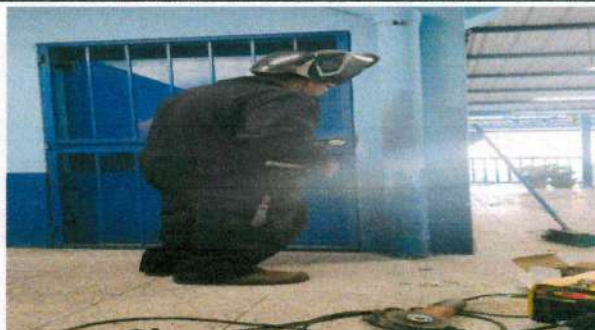
Foto 8: Cambio de chapa de direccion.

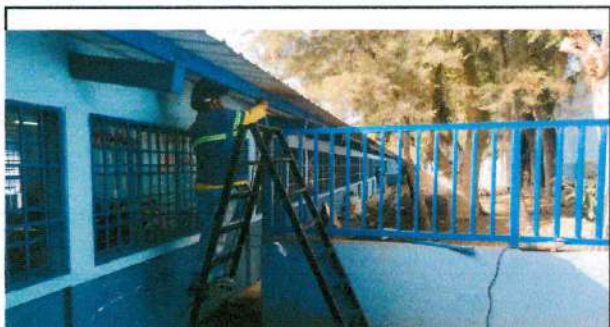
Foto 9: Reparacion de puerta que da hacia bomba hidroneumatica.
