**REGISTRO FOTOGRÁFICO**  
**PROGRAMA DE MANTENIMIENTO DE EDIFICIOS ESCOLARES PÚBLICOS**

SITUACIÓN DEFICIENCIAS DETERMINADAS

| NOMBRE DEL ESTABLECIMIENTO: | EOUM NO. 274 | DIRECCIÓN DEL ESTABLECIMIENTO: | 12 CALLE 12-23 ZONA 6 COLONIA MARTINICO II |
| CÓDIGO DEL ESTABLECIMIENTO: | 00-06-0500-43 | FECHA: | 02/06/2025 |

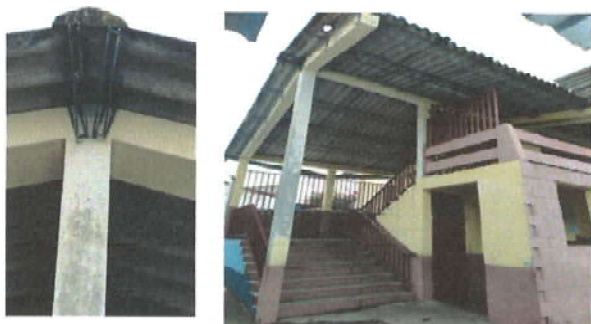
Foto 1: SUSTITUCION DE LAMINA, POR LAMINA TROQUETADA ALUZINC CALIBRE 26 (EN LAS GRADAS PARA EL II NIVEL) Y CAPOTE

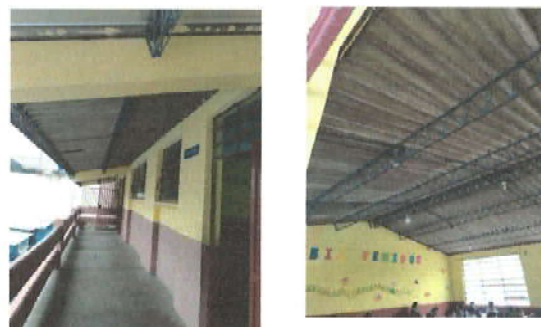
Foto 2: SUSTITUCION DE LAMINA, POR LAMINA TROQUETADA ALUZINC CALIBRE 26 (EN EL AULA DE TERCER GRADO) Y CAPOTE

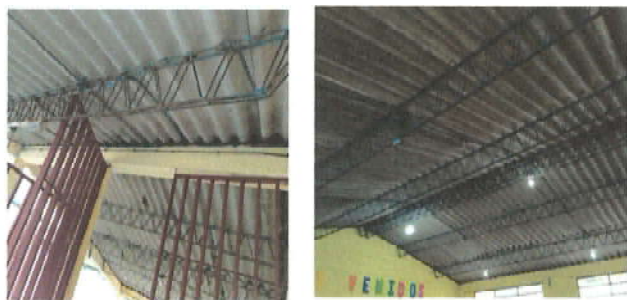
Foto 3: MANTENIMIENTO A ESTRUCTURA DE SOPORTE DE METAL (AULA DE TERCER GRADO Y GRADAS DEL II NIVEL)

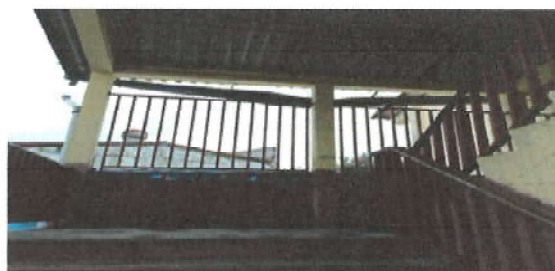
Foto 4: SUSTITUCIÓN DE CANAL DE METAL (FRENTE A GRADAS DEL II NIVEL)

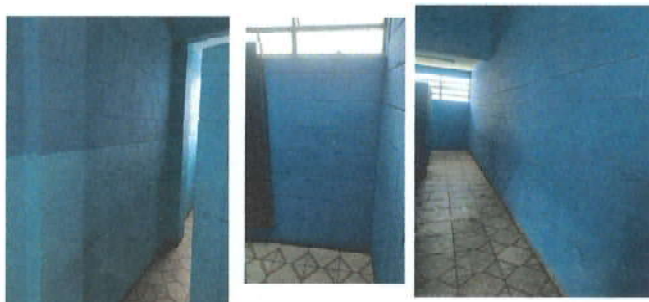
Foto 5: PINTURA EN MUROS INTERIORES DEL ÁREA DE SANITARIOS DE NIÑAS Y DE LOS NIÑOS EN EL PRIMER NIVEL Y EL ÁREA DE SANITARIOS DE NIÑAS Y NIÑOS DEL SEGUNDO NIVEL

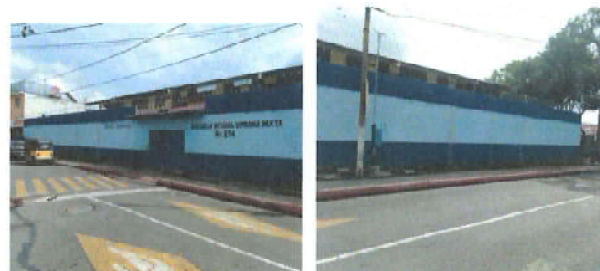
Foto 6: PINTURA EN MURO EXTERIOR

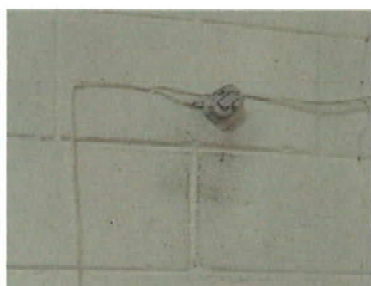
Foto 9: SUSTITUCION DE INTERRUPTORES SIMPLES (1 EN AULA DE PRIMER GRADO, 1 EN AULA DE SEGUNDO GRADO, 1 EN BODEGA, 3 EN DIRECCIÓN, 2 EN COCINA Y 1 EN PASILLO ENFRENTA)

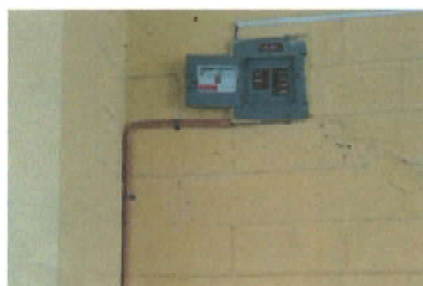
Foto 11: SUSTITUCIÓN DE FLIPONES (CAJA DE FLIPONES 1 NIVEL) TOTAL 1 DE 40 AMPERIOS
