SITUACIÓN DEFICIENCIAS DETERMINADAS

| NOMBRE DEL ESTABLECIMIENTO: | EODP anexa a EOUN No. 59 JV, Rafael Arévalo Martínez | DIRECCIÓN DEL ESTABLECIMIENTO: | 21 Avenida 14-16 Zona 6, |
| CÓDIGO DEL ESTABLECIMIENTO: | 00-06-7405-42 | FECHA: | 6/03/2025 |

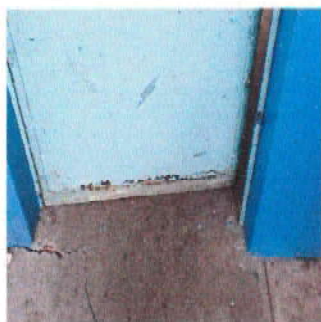
Foto 1: 4.1 Mantenimiento a puerta metálica de 4 aulas pintura del mismo color

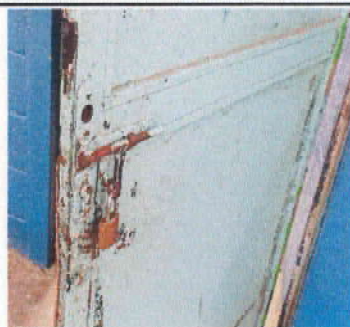
Foto 2: 4.2 Mantenimiento a puerta metálica cambio de chapa pintura del mismo color.

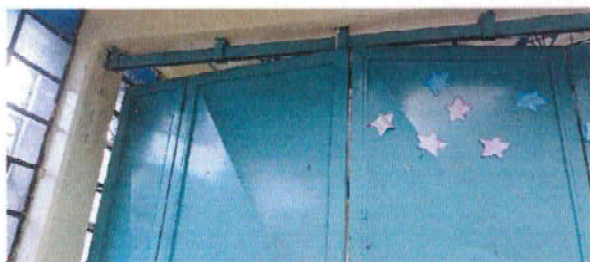
Foto 3: 4.1, 4.2 mantenimiento y reparación, engrasado de rodos en la parte superior y fijamiento de marco lateral de puertas plegables

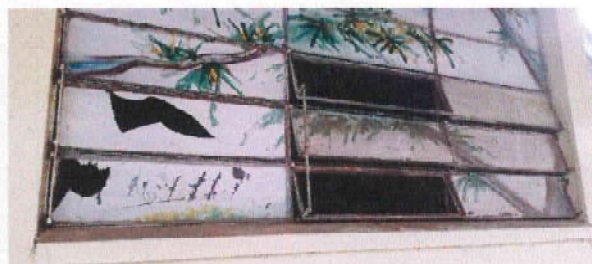
Foto 4: 5.5 Sustitución de vidrios claros de 5mm en ventanas

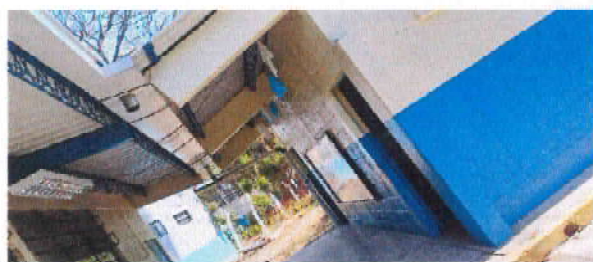
Foto 5: 7.3 Reparación de bajada de agua pluvial con tubo de pvc

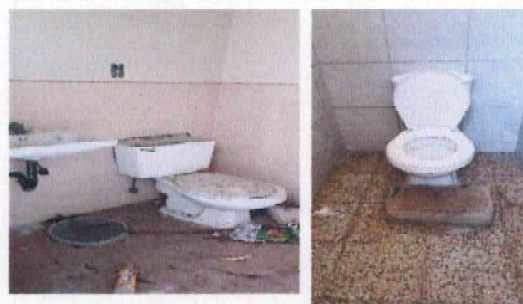
Foto 6: 10.2 Sustitución de inodoro en baños de niños línea baby Andes para pequeños, desmontar grandes e instalar pequeños.

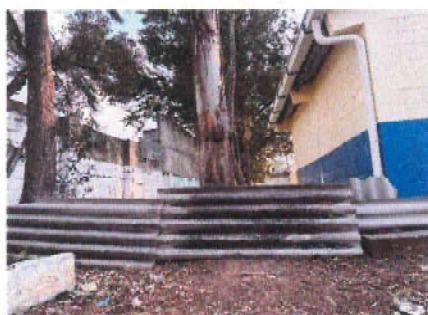
Foto 7: 11.2 Sustrucción de cerramientos informales por barranda metálica 2 conpuertas abatibles y 2 fijos sin puerta.

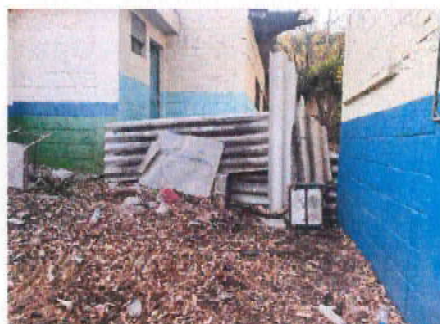
Foto 8: 11.2 Sustrucción de cerramientos informales por barranda metálica 2 conpuertas abatibles y 2 fijos sin puerta.

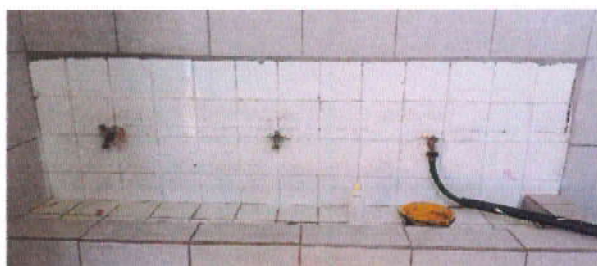
Foto 9: 13.1 Remozamiento de azulejos en lavamanos de baños de niños, solo en piso de canaly salpicadura oárea de chorros con azulejos de color blanco

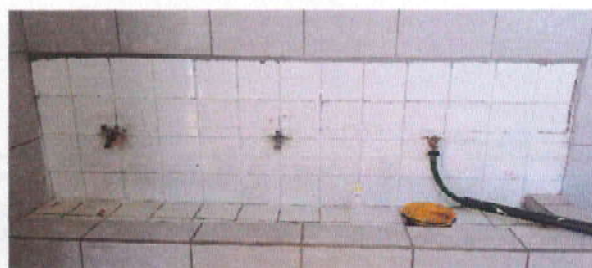
Foto 10: 14.13 Sustrucción de llaves de chorro, en lavamanos de baño de niños, incluye extracción de existentes y colocar nuevas marca grival pesadocnniple dde hg para ampliación

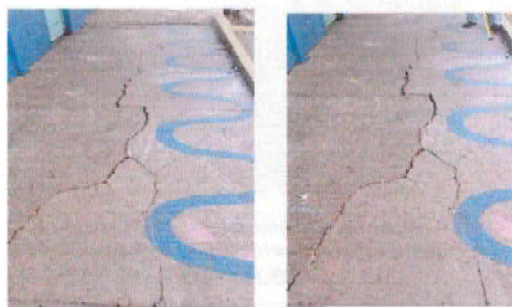
Foto 11: 16.1 Reparación de banqueta frente a aula.
