**REGISTRO FOTOGRÁFICO DE SEGUIMIENTO Y MONITOREO A INTERVENCIÓN**

| NOMBRE DEL ESTABLECIMIENTO: | EODP ANEXA A EOUN NO. 59 RAFAEL AREVALO MARTINEZ | DIRECCIÓN DEL ESTABLECIMIENTO: | 21 AVENIDA 14-16 |
| CÓDIGO DEL ESTABLECIMIENTO: | 00-06-7405-42 | FECHA DE LA INSPECCIÓN: | 4/06/2025 |

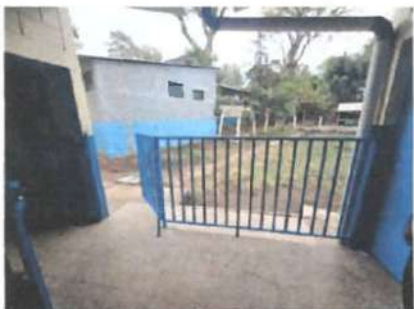
| <p>Foto 1: . INSTALACION DE BARANDAS</p> | <p>Foto 2: MATENIMIENTO DE DIVISION DE AULAS</p> |

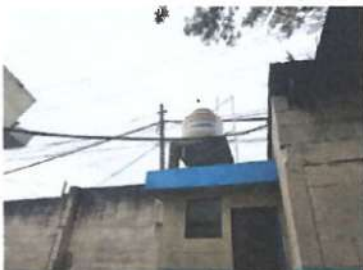
| <p>Foto 5:INSTALACION DE TINACO + SUS ACCESORIOS</p> | <p>Foto 6: INSTALACION DE LAVAMANOS + INODORO</p> |
