SITUACIÓN DEFICIENCIAS DETERMINADAS      PREVIO ☒      DURANTE ☐      POSTERIOR ☐

| NOMBRE DEL ESTABLECIMIENTO: | INSTITUTO NACIONAL DE EDUCACION DIVERSIFICADA | DIRECCIÓN DEL ESTABLECIMIENTO: | 38 CALLE 33-20 ZONA 7 COLONIA AMPARO I |
| CÓDIGO DEL ESTABLECIMIENTO: | 00-07-0007-46 | FECHA: | 11 de septiembre de 2025 |

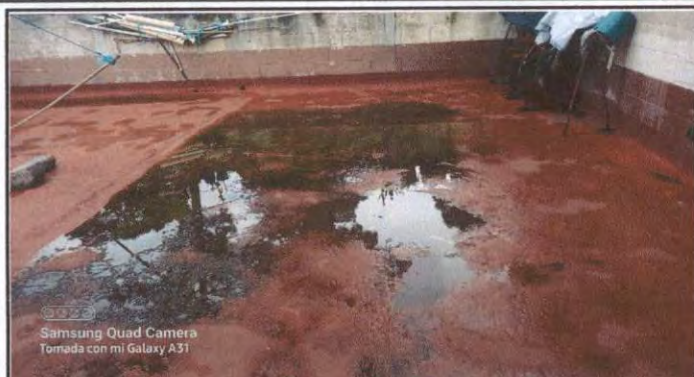
**Reparación de pañuelos (el renglón incluye: levantado de mezción y tallado de pañuelos)**

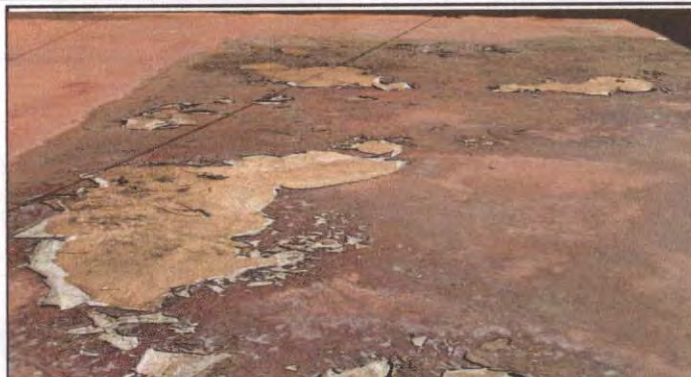
**Impermeabilización de losa (Servicio incluye aplicación profesional de impermeabilizante elastomérico reforzado con fibras y microesferas)**

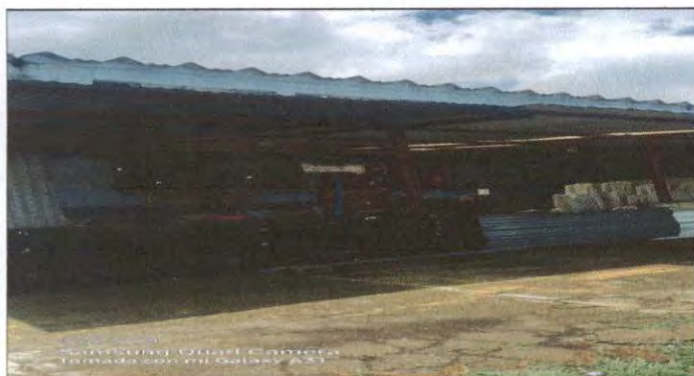
**Sustitución de lámina, por lámina troquelada aluzinc calibre 26**

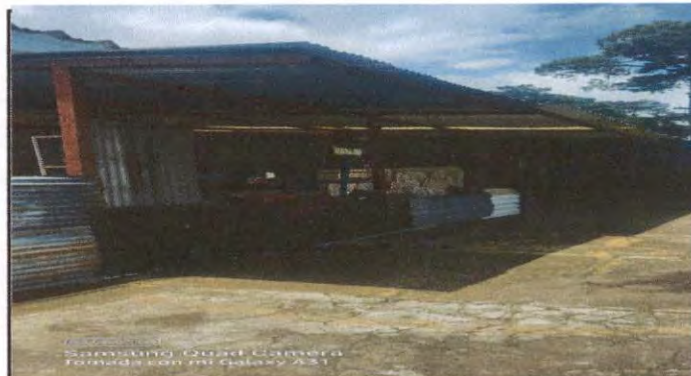
**Reparación de tubo hg y malla galvanizada (servicio incluye: sustitución de malla deteriorada, lijado y pintura anticorrosiva) (área de taller)**

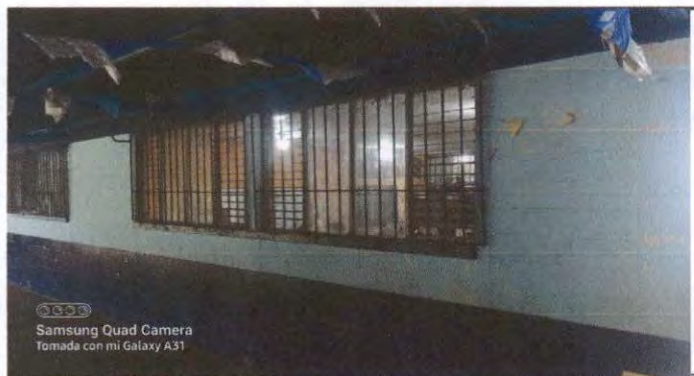
**Sustitución de estructura de metal por Ventana Corrediza PVC Blanco serie 80 con refuerzo de alma de acero s+ Vidrio Claro de 5mm 1.40 x 2.65.00m blanca incluye (servicio incluye desmontaje de ventanas actuales)**
