SITUACIÓN DEFICIENCIAS DETERMINADAS:

PREVIO ☒DURANTE ☐POSTERIOR ☐

| NOMBRE DEL ESTABLECIMIENTO: | Escuela Oficial Urbana Mixta No. 74 "Gabriel Arriola Porres" | DIRECCIÓN DEL ESTABLECIMIENTO: | 12 Avenida 05-45 colonia Quinta Samayoa, zona 7 |
| CÓDIGO DEL ESTABLECIMIENTO: | 00-07-0582-43 | FECHA: | 11 de septiembre de 2025 |

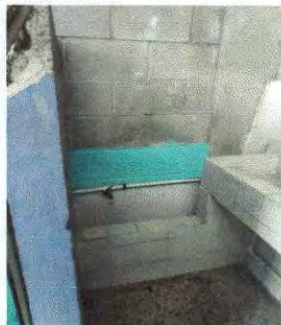
Foto 1: Sustrucción de mingitorio de concreto por mingitorio individual

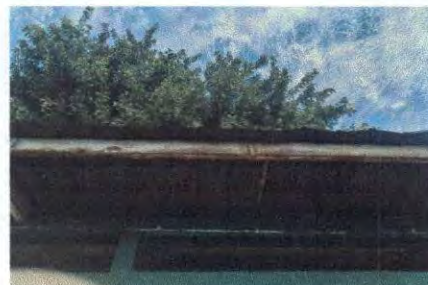
Foto 2: Mantenimiento de estructura de techo y sustitución de láminas en baños de niños y niñas.

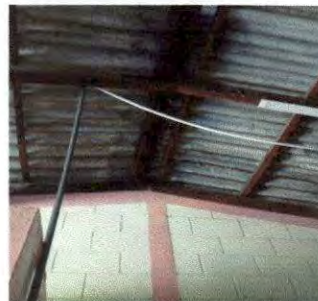
Foto 8: Instalación de energía eléctrica en sanitarios de niños y niñas.

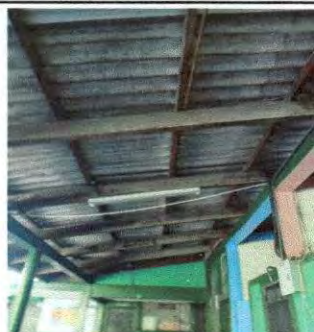
Foto 10: sustitución de lámina de duralita por lámina troquelada y mantenimiento de estructura de metal en el área de corredor

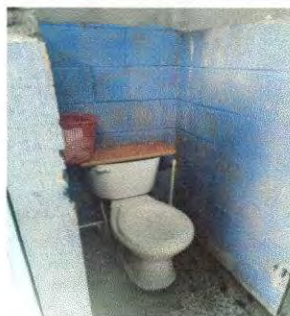
Foto 11: Sustrución de sanitarios en el área de baños de niños.
