SITUACIÓN DEFICIENCIAS DETERMINADAS

| NOMBRE DEL ESTABLECIMIENTO: | Ecsuela Urbana Oficial Mixta No. 153 SAKERTI | DIRECCIÓN DEL ESTABLECIMIENTO: | 35 calle "C" 33-43 zona 7 colonia Sakerti |

REGISTRO FOTOGRÁFICO  
PROGRAMA DE MANTENIMIENTO DE EDIFICIOS ESCOLARES PÚBLICOS

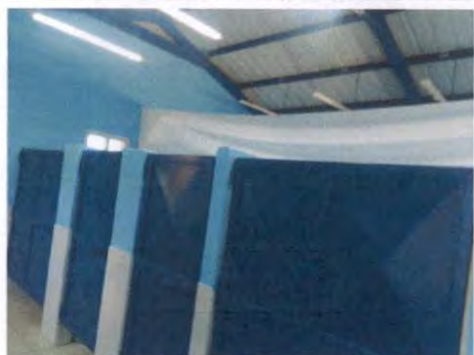
Foto 2: USAID DISEÑO MAL EL AREA DE LOS SANITARIOS POR TAL MOTIVO SE NECESITA LEVANTAMIENTO DE MURO.

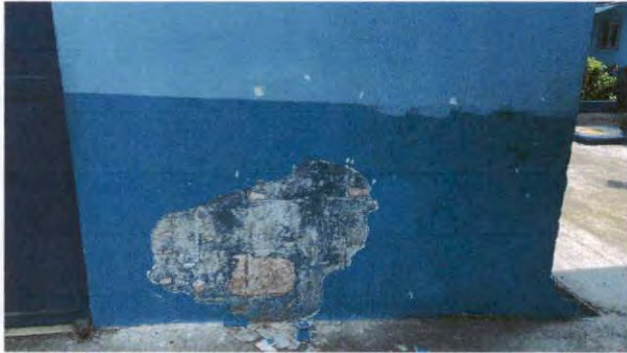
Foto 7: SITUACION ACTUAL DE MURO EXTERNO EN SERVICIO SANITARIO, SE NECESITA REPARACION DE ACABADO.

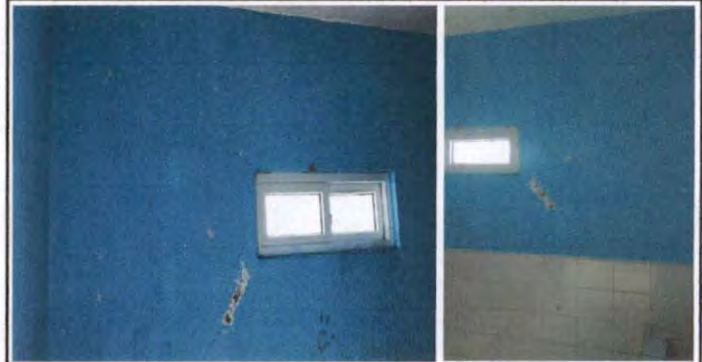
Foto 8: SITUACION ACTUAL DE MURO INTERNO EN SERVICIO SANITARIO, SE NECESITA REPARACION DE ACABADO.

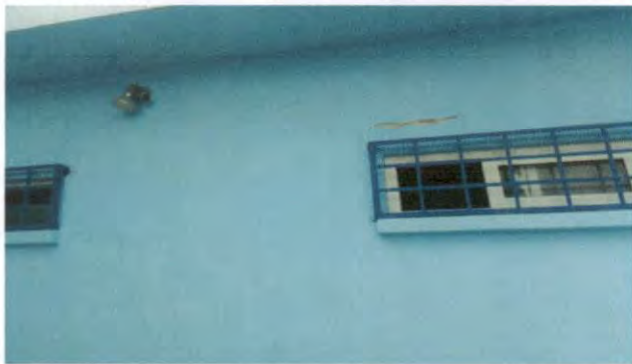
Foto 9: SITUACION ACTUAL DE MURO EXTERNO EN SERVICIO SANITARIO, SE NECESITA REPARACION DE ACABADO.
