SITUACIÓN DEFICIENCIAS DETERMINADAS

| NOMBRE DEL ESTABLECIMIENTO: | EOUV No. 28 Rep. El Salvador | DIRECCIÓN DEL ESTABLECIMIENTO: | 13 calle 11-00 zona 11, Colonia Roosevelt |
| CÓDIGO DEL ESTABLECIMIENTO: | 00-11-0812-43 | FECHA: | 12/09/2025 |

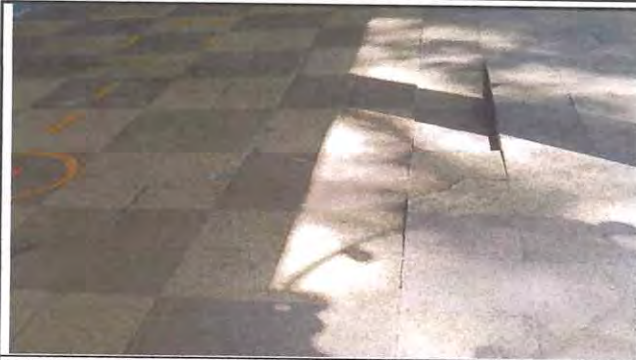
Foto: 1 Se puede observar el hundimiento que existe en los azulejos

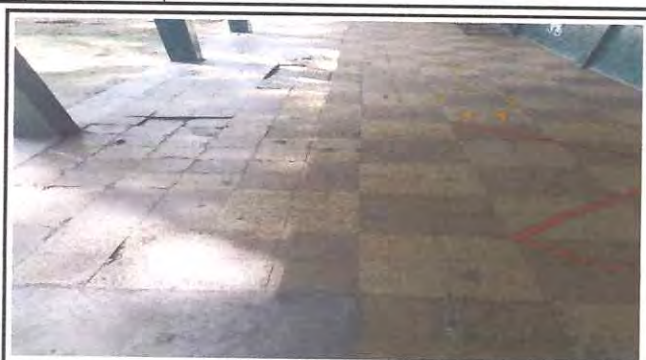
Foto: 2 Aquí se puede observar que ya es un peligro para el edificio, por las raíces que están levantando el piso y en otros el hundimiento

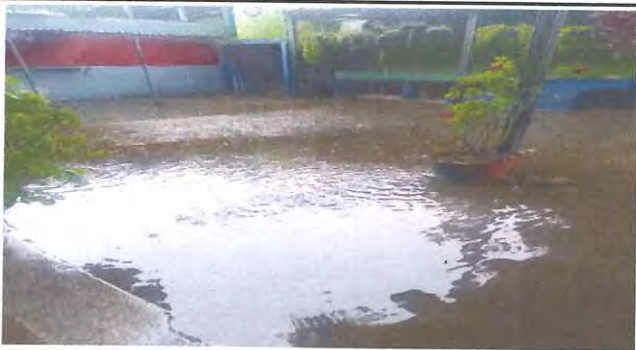
Foto: 3 El drenaje colapsado, se encuentra tapado por ser una instalación antigua, deben ser nueva instalación.

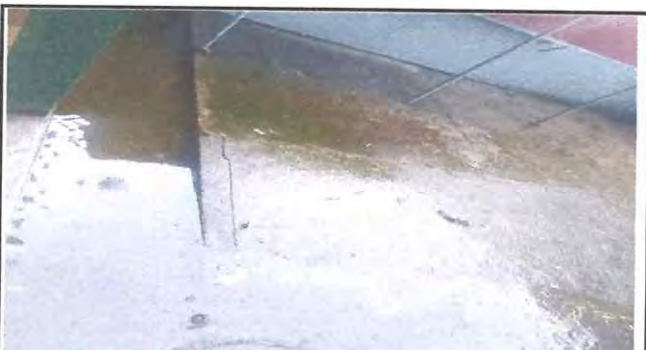
Foto: 4 Esta es otra parte donde también se encuentra tapado el drenaje, el mal olor de los baños se hace notar porque ya no fluye el agua.

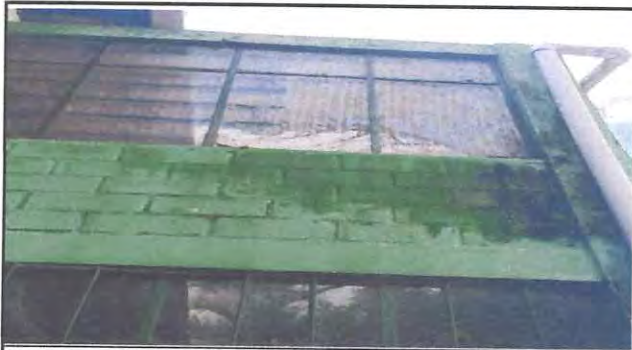
Foto: 5 Las paredes ya están sufriendo mucho daño, en la parte exterior como interior por la filtración de agua

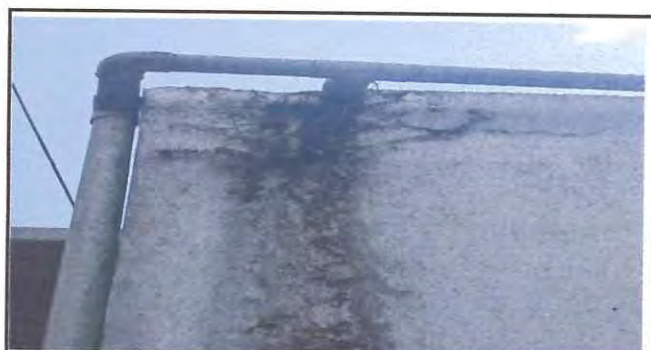
Foto: 6 La pared del otro costado, es necesario realizar otra bajada de agua pluvial.
