SITUACIÓN DEFICIENCIAS DETERMINADAS

| NOMBRE DEL ESTABLECIMIENTO: | Escuela Normal para Maestras de Educación para el Hogar Marion G. Bock | DIRECCIÓN DEL ESTABLECIMIENTO: | 5ta. Calle 6-12 zona 13 |
| CÓDIGO DEL ESTABLECIMIENTO: | 0013-0043-46 | FECHA: | 9/09/2025 |

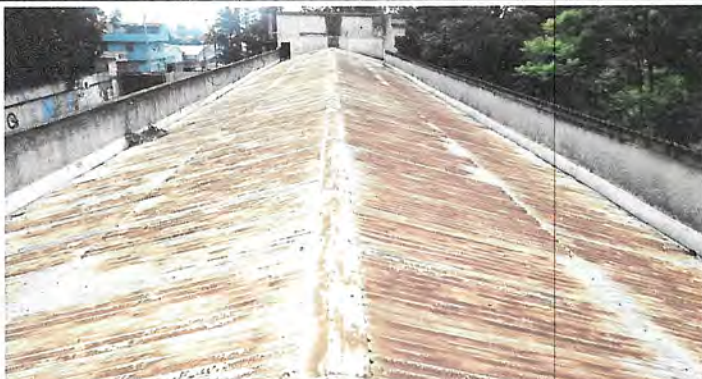
Foto 1: Sustrucción de lamina acanalada por lamina aluzinc calibre 26 de 640 mts cuadrados áreas laterales de escuela.

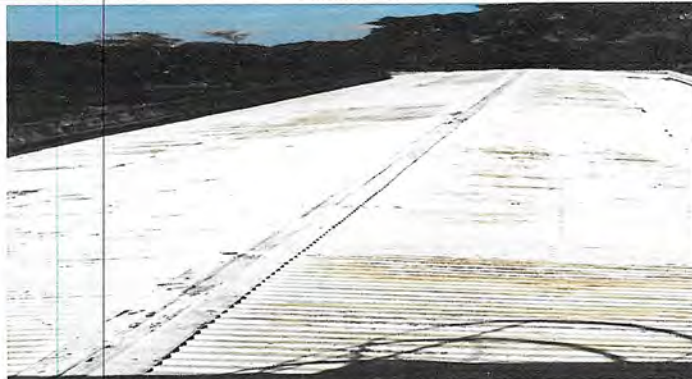
Foto 2: Sustrucción decapota de metal por capota de aluzinc calibre 26 de 80 mts lineal en áreas laterales de escuela.

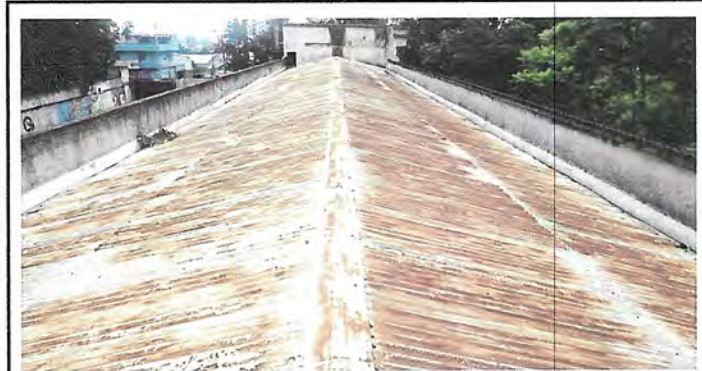
Foto 3: Sustrucción de lamina acanalada por lamina aluzinc calibre 26 de 640 mts cuadrados áreas laterales de escuela.

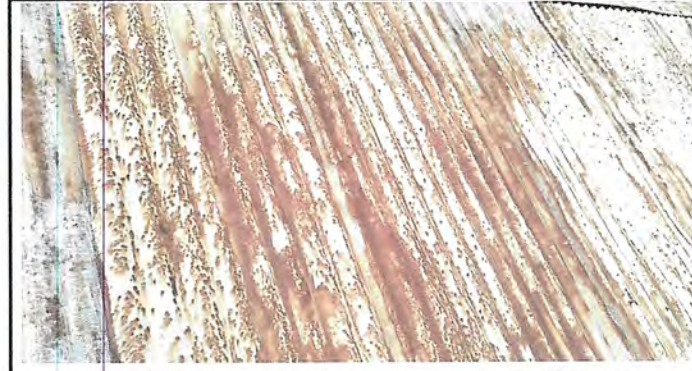
Foto 4: Sustrucción de lamina acanalada por lamina aluzinc calibre 26 de 640 mts cuadrados áreas laterales de escuela.
