REGISTRO FOTOGRÁFICO  
PROGRAMA DE MANTENIMIENTO DE EDIFICIOS ESCOLARES PÚBLICOS

SITUACIÓN DEFICIENCIAS DETERMINADAS

| NOMBRE DEL ESTABLECIMIENTO: | INEB ADSC. A ESCUELA NORMAL CENT. P/VARONE | DIRECCIÓN DEL ESTABLECIMIENTO: | 5a. CALLE 8-06, ZONA 13 |
| CÓDIGO DEL ESTABLECIMIENTO: | 00-13-0941-45 | FECHA: | 11 DE ABRIL DE 2025 |

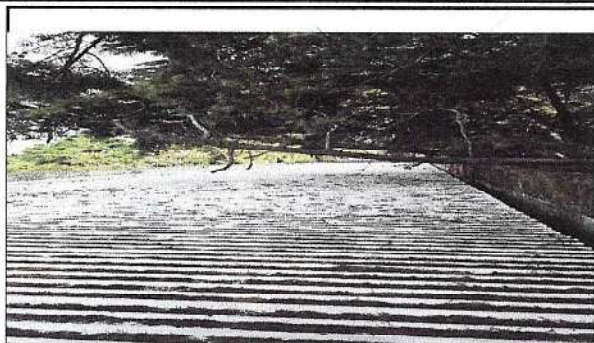
Foto 1: CANAL DE CONCRETO A REMOZAR Y PODAR RAMAS

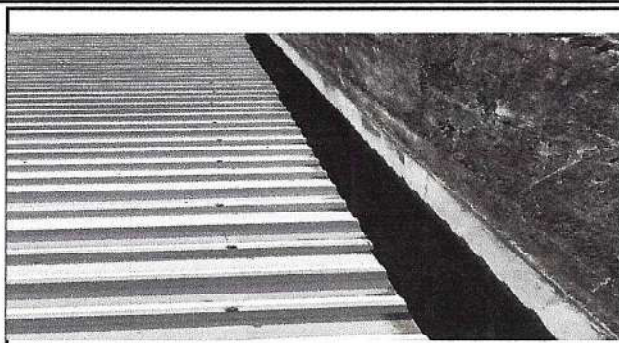
Foto 2: CANAL DE CONCRETO A REMOZAR ALA SUR

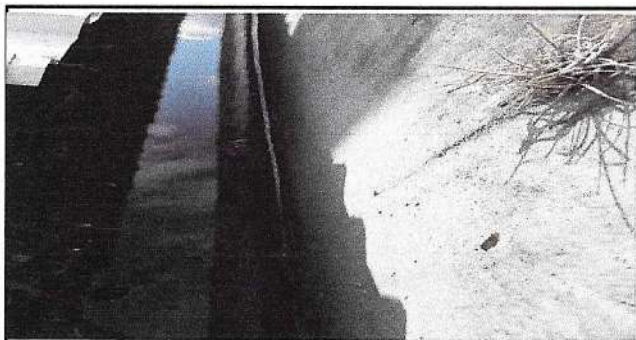
Foto 3: CANAL DE CONCRETO A REMOZAR ALA OCCIDENTE

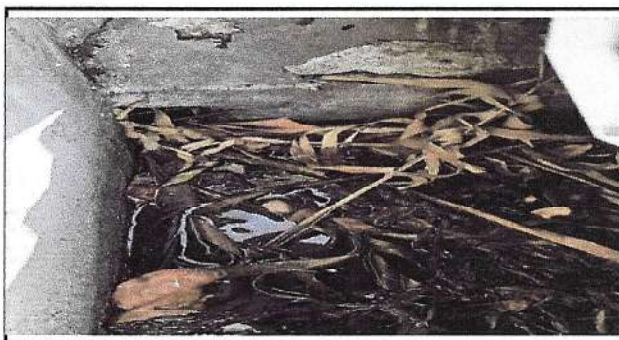
Foto 4: CAIDA DE AGUA A REMOZAR ALA OCCIDENTE

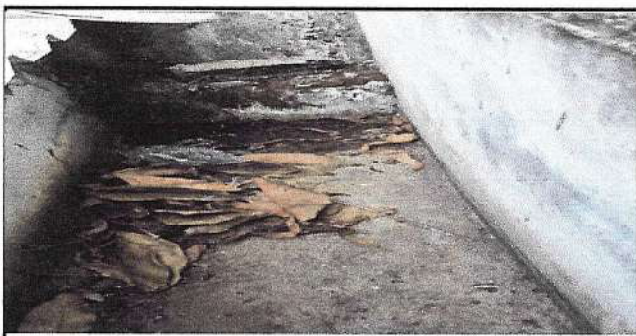
Foto 5: CANAL DE CONCRETO A REMOZAR ALA OCCIDENTE

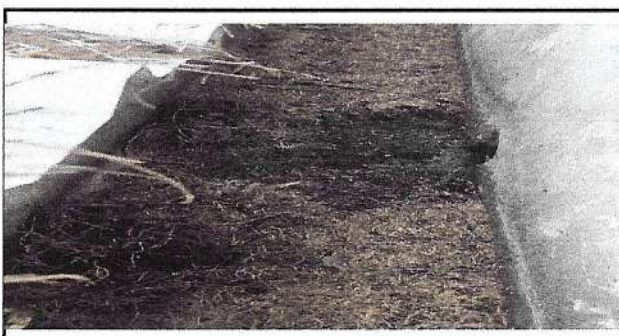
Foto 6: CAIDA DE AGUA OBSTRUIDA A REMOZAR

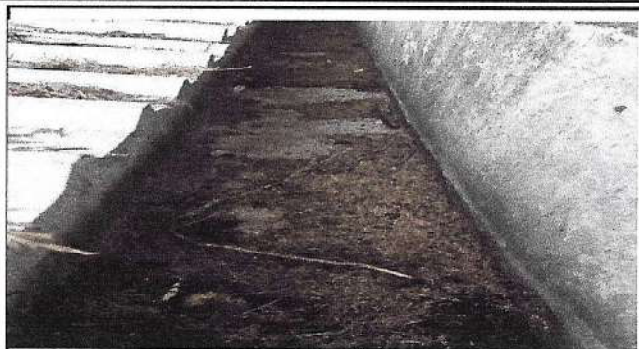
Foto 1: CANAL DE CONCRETO A REMOZAR ALA NORTE

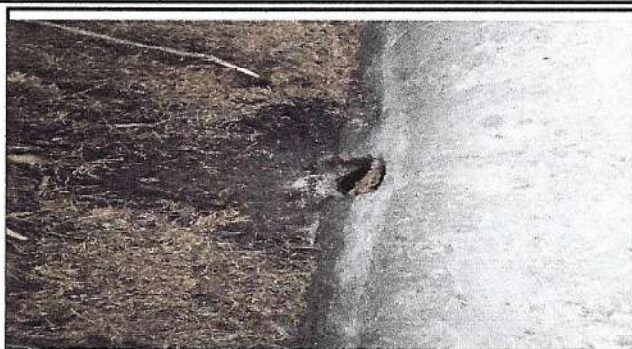
Foto 2: CAIDA DE AGUA A REMOZAR ALA NORTE DE TALLERES

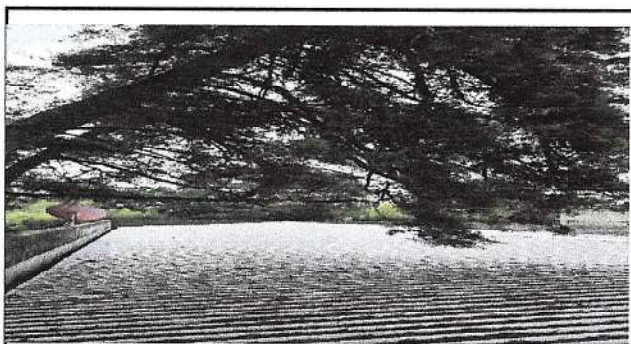
Foto 3: ENRAMADO DE ARBOL A PODAR ALA NORTE

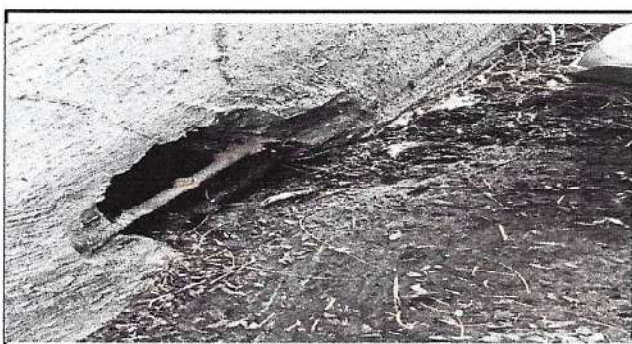
Foto 4: CAIDA DE AGUA ALA SUR A REMOZAR

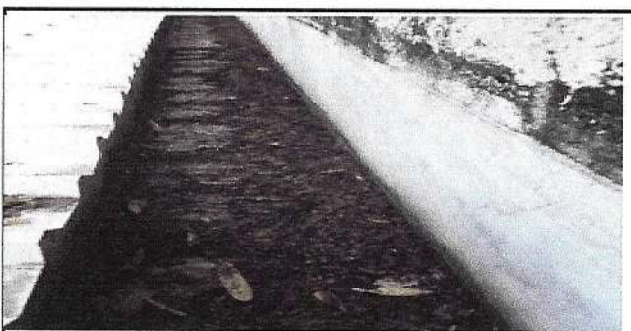
Foto 5: CANALETA DE CONCRETO, LIMPIAR Y REMOZAR

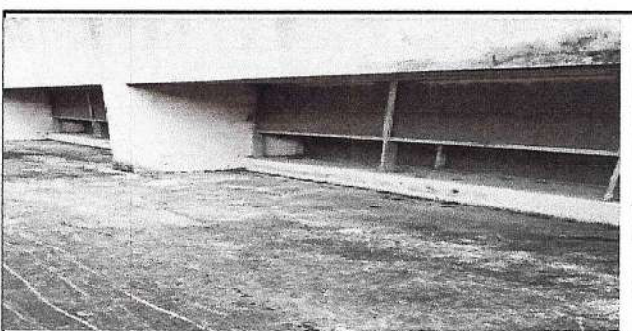
Foto 6: CANALETA DE CONCRETO ALA SUR A REMOZAR
