SITUACIÓN DEFICIENCIAS DETERMINADAS

| NOMBRE DEL ESTABLECIMIENTO: | EORM JM No. 614 | DIRECCIÓN DEL ESTABLECIMIENTO: | Km. 12.5 Ruta al atlántico Caserío El Buen pastor, Zona 17 |
| CÓDIGO DEL ESTABLECIMIENTO: | 00-17-7482-43 | FECHA: | 05 de septiembre de 2025. |

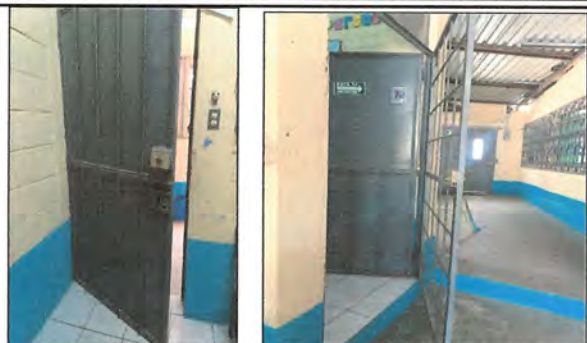
Foto 1: "Mantenimiento a estructura, Lijado, cambio de tubo, cepillado, aplicación de pintura). Reparación de puerta principal y reja incluye chapas, sustitución de metal en mal estado, desmontaje e instalacion + 2 manos de pintura Dirección."

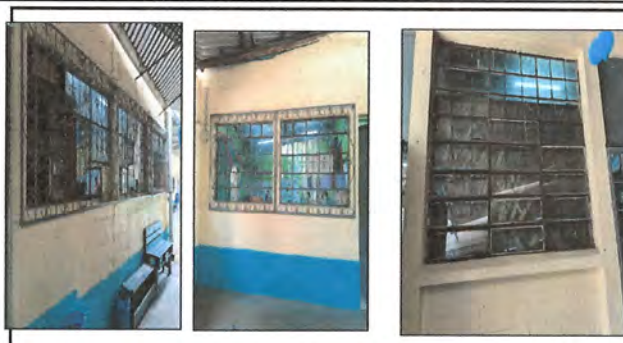
Foto 2: Sustitucion de estructura de metal de ventana, por aluminio tipo corredizas 2do. A, 6to y Dirección

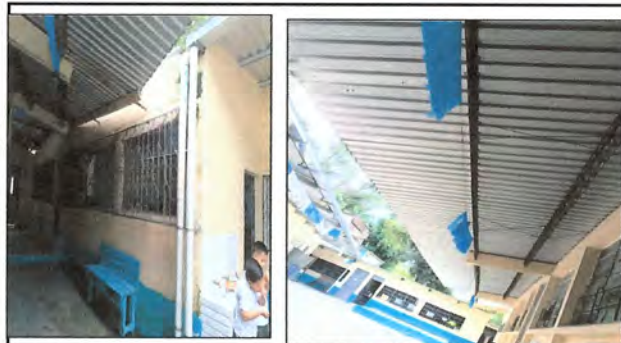
Foto 3: instalacion de canal, incluye soporteria y fijaciones + 3 bajadas con tubo pvc , es necesario hacer estructura metalica para fijacion de canales en el area de 3ro, 4to y 1ro .

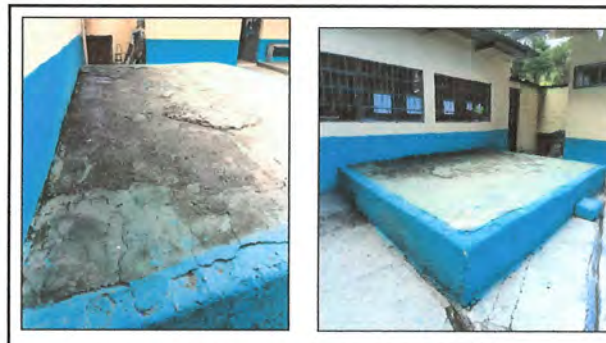
Foto 4: Reparacion de concreto de patio. metros de piso para exterior, impermeabilización del mismo, incluye: nivelacion del area + fabricacion de 2 gradas. Escenario.

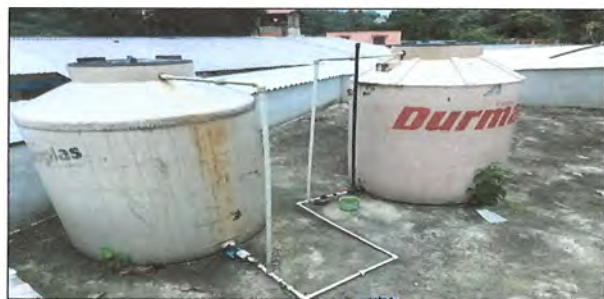
Foto 5: Sustitución de accesorios deposito de agua.

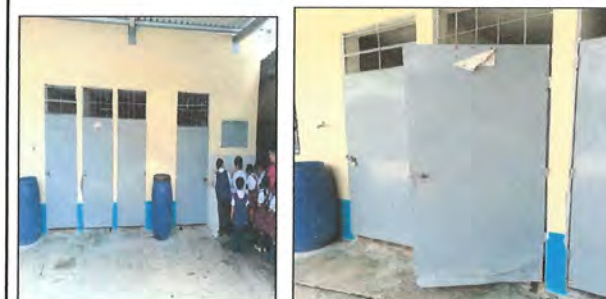
Foto 6: Materiales y mano de obra de: Fabricación e instalación de puertas de metal en area de baños, no incluyen chapas, solo pasadores de metal.

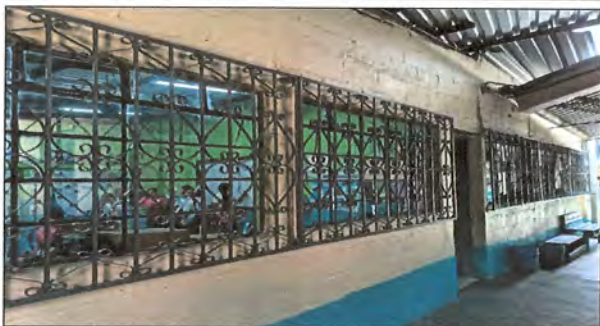
Foto 7: Materiales y mano de obra de: Limpieza de pared, ensavietado, emparejado de pared con monocapa gris y cernido blanco con monocapa fino. 2do. A y 6to.

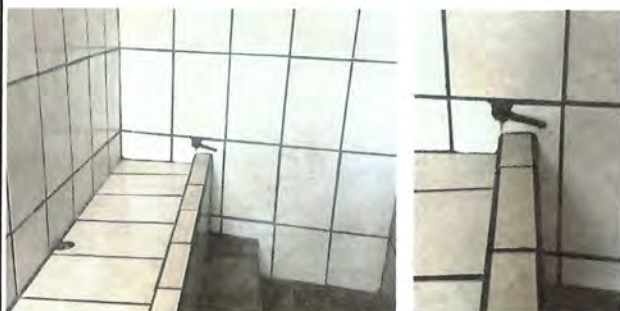
Foto 9: Sustitución de llave de mingitorio

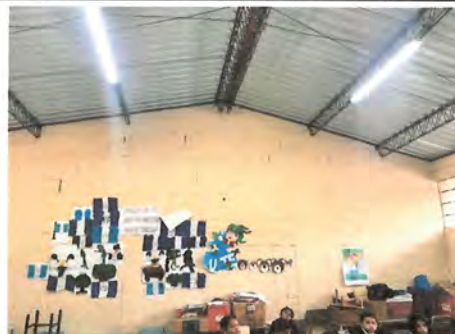
Foto 10: Instalación de unidades de fuerza (tomacorrientes), incluye cableado htm #12 y ducto sobre puesto de 1/2"
