| REGISTRO FOTOGRÁFICO DE SEGUIMIENTO Y MONITOREO A INTERVENCIÓN | | | |
| NOMBRE DEL ESTABLECIMIENTO: | EODP JM Santa Delfina Colonia Santa Delfina | DIRECCIÓN DEL ESTABLECIMIENTO: | Km. 16.5 Ruta al Atlántico Lote 3 A Sección C Colonia Santa Delfina zona 25 |
| CÓDIGO DEL ESTABLECIMIENTO: | 00-17-7792-42 | FECHA DE LA INSPECCIÓN: | 6/05/2025 |

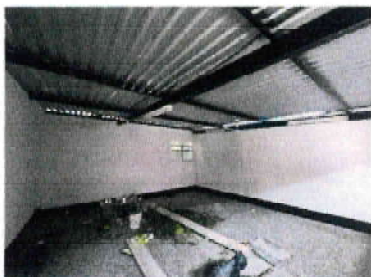
| REGISTRO FOTOGRÁFICO DE SEGUIMIENTO Y MONITOREO A INTERVENCIÓN | | | |
|---|---|---|---|
| <p>Foto 1: . PINTURA EN AULA + INSTALACION DE LAMINA TROQUELADA CALIBRE 26 MAS REMOZAMIENTO DE ESTRUCTURA PORTANTE</p> | | <p>Foto 2: REPARACION DE VANO PARA VENTANAS DE PVC</p> | |
