REGISTRO FOTOGRÁFICO DE SEGUIMIENTO Y MONITOREO A INTERVENCIÓN

| NOMBRE DEL ESTABLECIMIENTO: | EODP JM Santa Delfina Colonia Santa Delfina | DIRECCIÓN DEL ESTABLECIMIENTO: | Km. 16.5 Ruta al Atlántico Lote 3 A Sección C Colonia Santa Delfina zona 25 |
| CÓDIGO DEL ESTABLECIMIENTO: | 00-17-7792-42 | FECHA DE LA INSPECCIÓN: | 21/05/2025 |

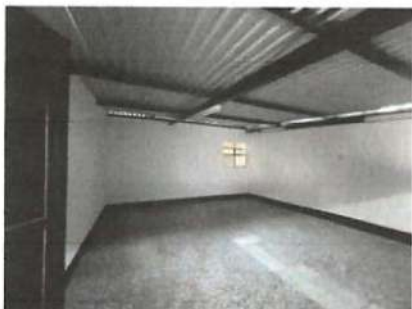
| <p>Foto 1: . PINTURA EN AULA + INSTALACION DE LAMINA TROQUELADA CALIBRE 26 MAS REMOZAMIENTO DE ESTRUCTURA PORTANTE</p> | <p>Foto 2: INSTALACION DE VENTANAS DE PVC + ESTRUCTURA PORTANTE + LAMINA TROQUELADA CALIBRE 26</p> |
