SITUACIÓN DEFICIENCIAS DETERMINADAS

| NOMBRE DEL ESTABLECIMIENTO: | INEB | DIRECCIÓN DEL ESTABLECIMIENTO: | 25 Avenida 17-00 Colonia Santa Elena III |
| CÓDIGO DEL ESTABLECIMIENTO: | 00-18-0009-45 | FECHA: | 02/06/2025 |

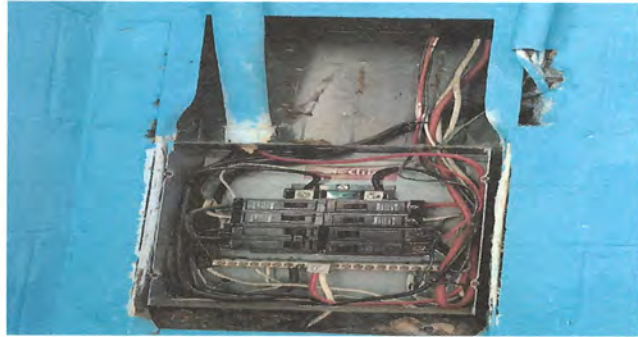
Foto 1: Sustitución de dos tableros de doce circuitos con diez filipones de 20A, dos filipones dobles de 50A, dos filipones doble de 30A

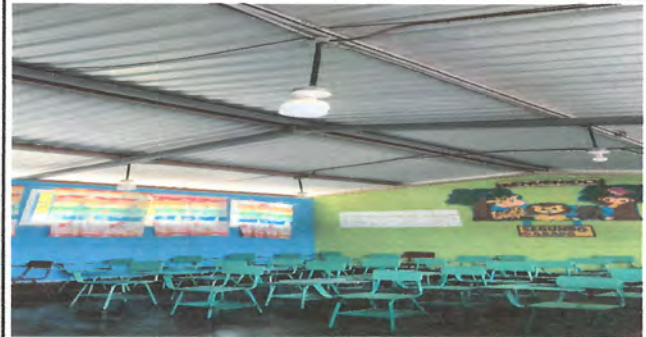
Foto 2: Sustitución de lámparas LED en diez salones contra polvo y humedad 45 pul. p/2 tubos

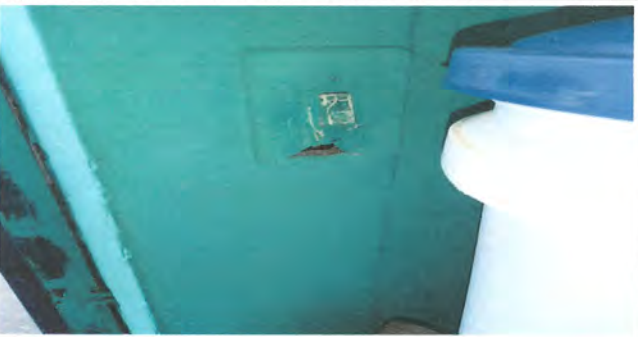
Foto 3: Sustitución interruptor simple

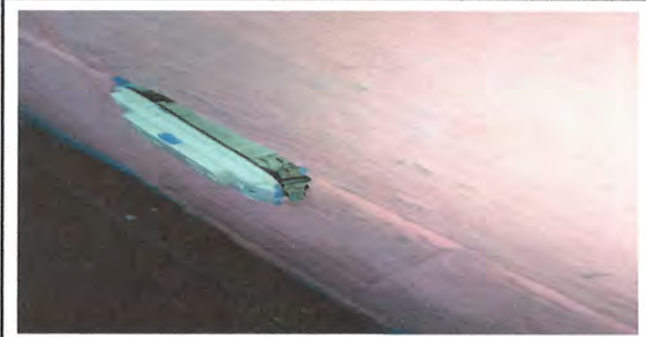
Foto 4: Sustitución de tomacorriente dobles

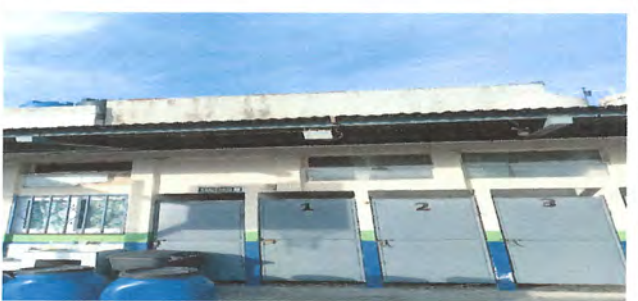
Foto 05: Sustitución de dos lámparas LED para alumbrado público cuadrada 100 W DL tecnolite

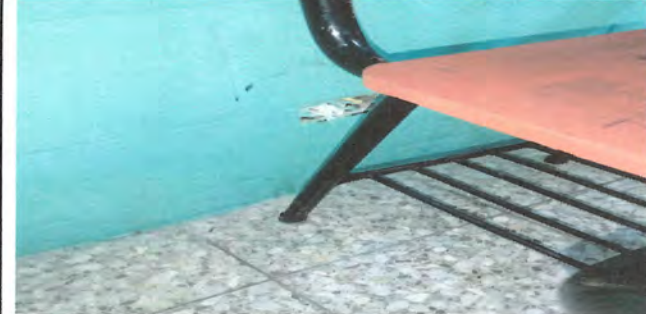
Foto 06: Sustitución de interruptor doble

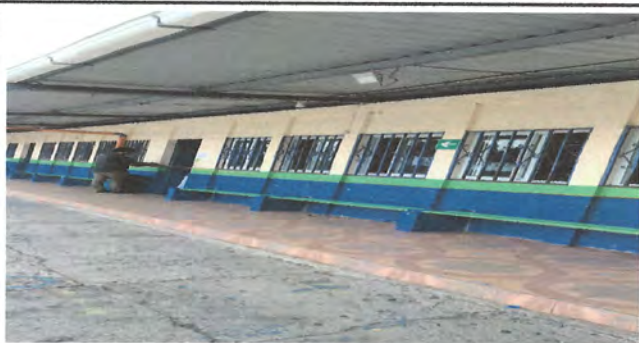
Foto 7: Sustrucción de once lámparas LED de 100 watts de aluminio para el corredor

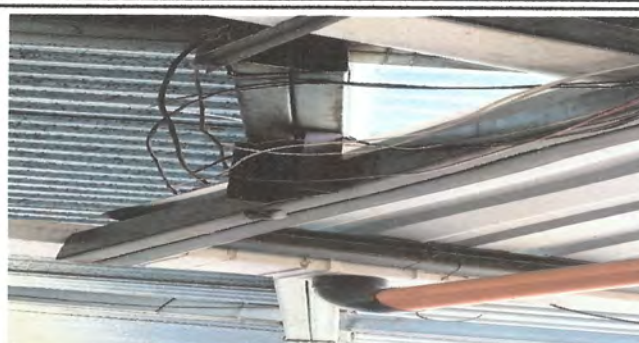
Foto 8: Sustrucción de cableado eléctrico 800 mts. Lineales

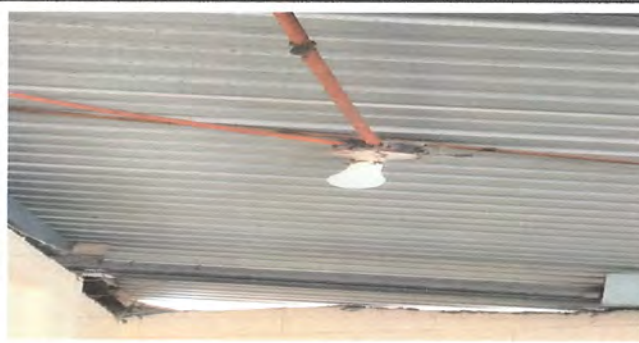
Foto 9: Sustrucción de ducto de tubería de PVC de 1/2 con abrazadera y accesorios

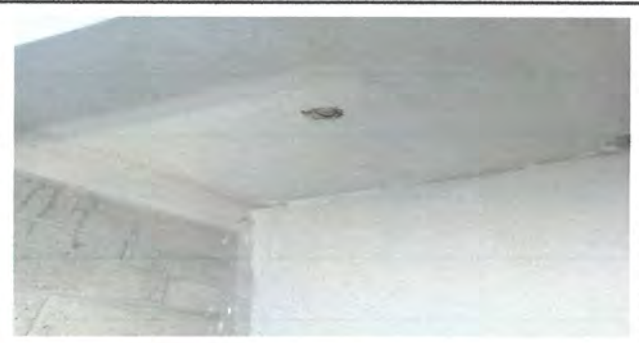
Foto 10: Instalación de unidades luz. En cuatro sanitarios (incluye interruptor, ducto, cable eléctrico)

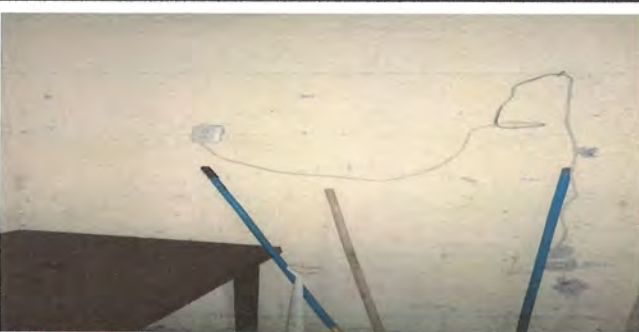
Foto 11: Sustrucción de luz eléctrica de tienda, plafoneras y tomacorrientes, bombillas y cableado

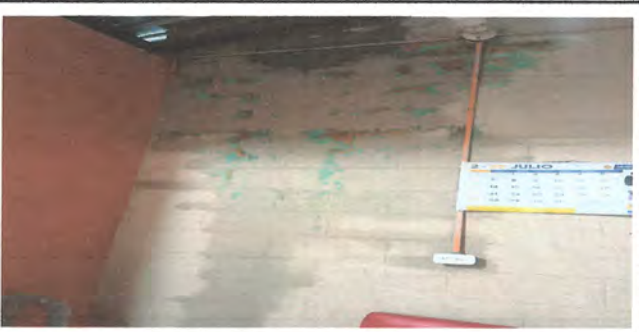
Foto 12: Mantenimiento de pared de filtración de agua en sala de maestros
