SITUACIÓN DEFICIENCIAS DETERMINADAS

| NOMBRE DEL ESTABLECIMIENTO: | EOUM NO. 1005 SANTA BARBARA JM | DIRECCIÓN DEL ESTABLECIMIENTO: | Lote 117 sector 4 kilómetro 15.5 Ruta al Atlántico, zona 18 |
| CÓDIGO DEL ESTABLECIMIENTO: | 00-18-0174-43 | FECHA: | 5/09/2025 |

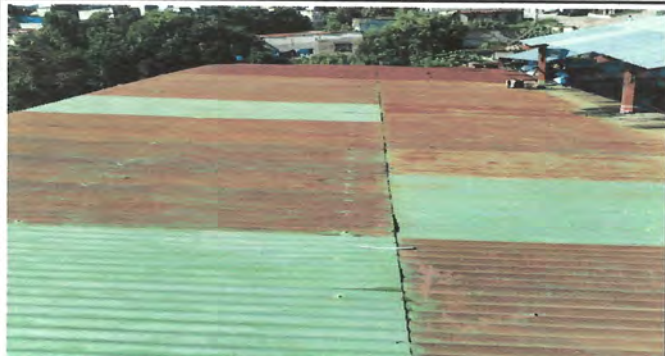
Foto 1: Sustrucción de lamina troquelada aluzinc calibre 26, desmontaje y montaje, incluye mantenimiento de estructura y soporte de metal

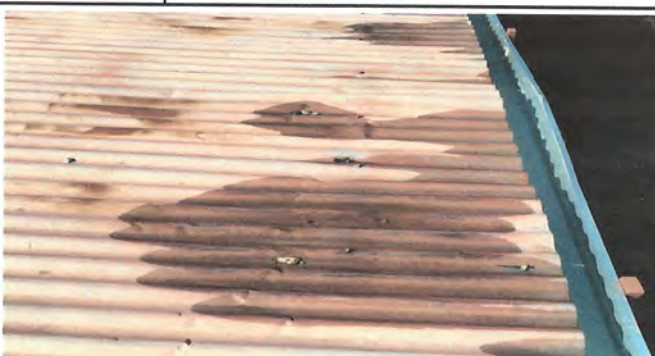
Foto 2: Sustrucción de lamina troquelada aluzinc calibre 26, desmontaje y montaje, incluye mantenimiento de estructura y soporte de metal

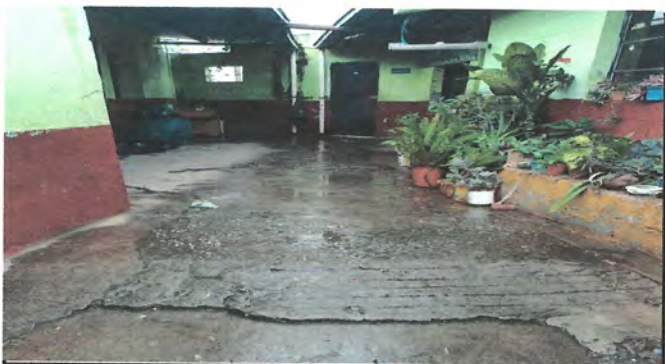
Foto 3: Cambio de 36 metros de concreto con electromalla, extraer y sustituir por una base nueva con un grosor de 10 cms.

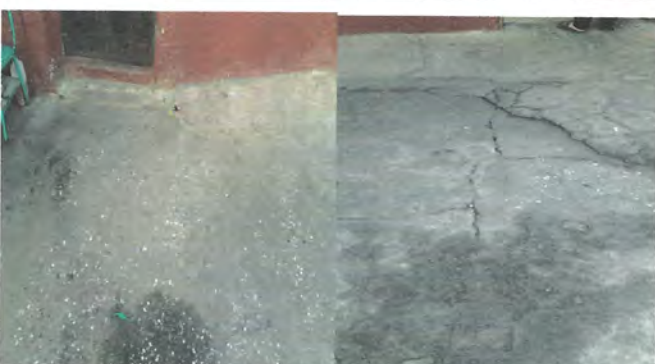
Foto 4: Cambio de 36 metros de concreto con electromalla, extraer y sustituir por una base nueva con un grosor de 10 cms.

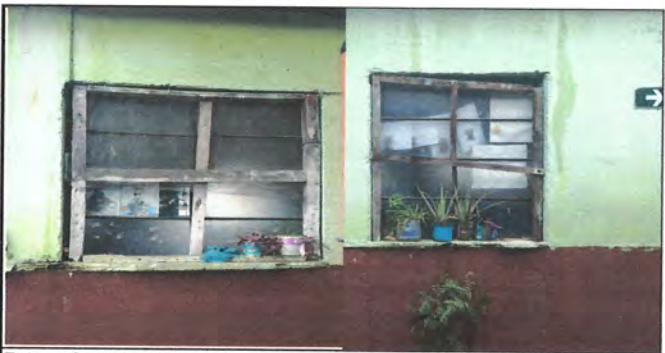
Foto 5: Sustrucción de balcones de madera por metal , 12 balcones.

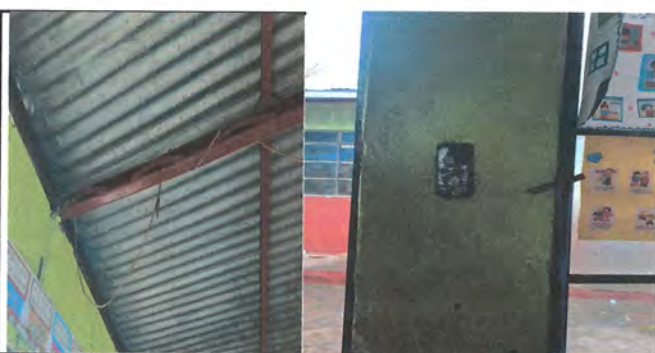
Foto 6: Reparación de cable electrico 400mts. Sustrucción de ducto electrico mas accesorios( 7 focos ahorradores, 7 plafoneras, 7 interruptores simples y 21 tomacorrientes dobles)
