SITUACIÓN DEFICIENCIAS DETERMINADAS

| NOMBRE DEL ESTABLECIMIENTO: | EOUM NO.621 | DIRECCIÓN DEL ESTABLECIMIENTO: | 16AV. 4-84 COLONIA RENACIMIENTO MUNICIPAL ZONA 18 |
| CÓDIGO DEL ESTABLECIMIENTO: | 00-18-1168-43 | FECHA: | 2/06/2025 |

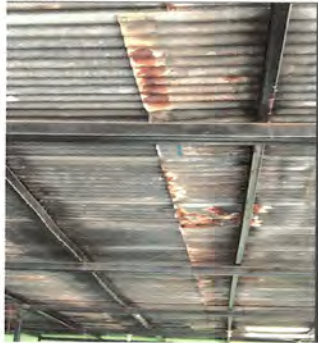
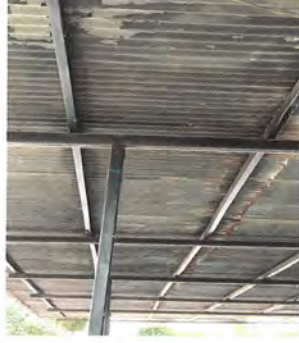
Foto1: Sustitución de lámina acanalada por lamina troquelada aluzinc calibre 26. Instalación de canal de PVC

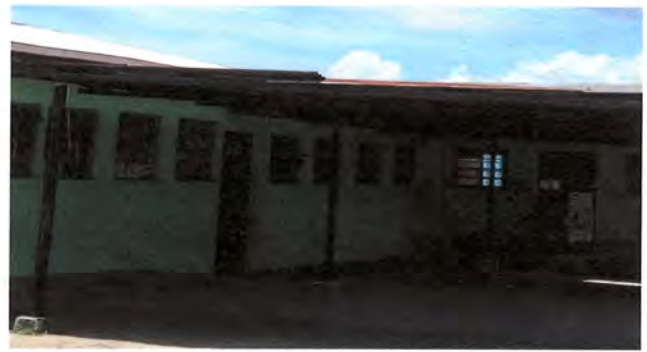
Foto 2: Sustitución de estructura de soporte de metal, por metal.

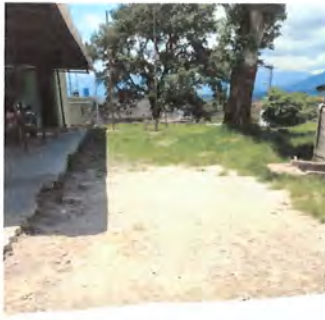
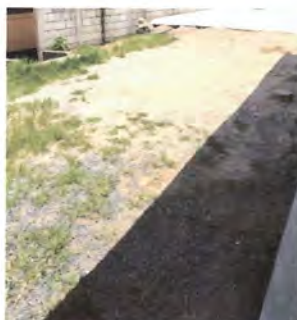
Foto 3: Fundición de loza de concreto de patio( Grosor de 10cm con electromalla, instalación de drenaje en la fundición de la loza 1 reposadera)

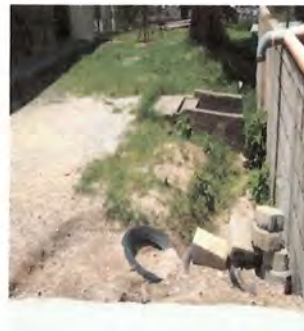
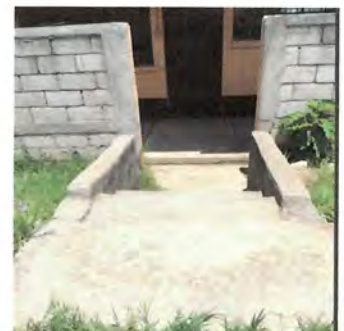
Foto 4: Nivelar con block gradas para la fundición.
