| REGISTRO FOTOGRÁFICO DE SEGUIMIENTO Y MONITOREO A INTERVENCIÓN | | | |
| NOMBRE DEL ESTABLECIMIENTO: | Escuela Oficial Urbana Mixta No. 154 J.M | DIRECCIÓN DEL ESTABLECIMIENTO: | 25 ave. 12-04 Alameda IV zona 18 |
| CÓDIGO DEL ESTABLECIMIENTO: | 00-18-1182-43 | FECHA DE LA INSPECCIÓN: | 29/04/2025 |

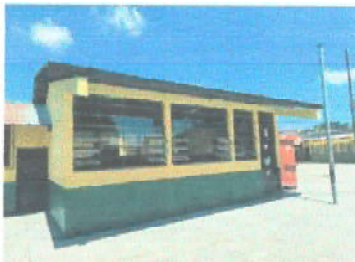
| REGISTRO FOTOGRÁFICO DE SEGUIMIENTO Y MONITOREO A INTERVENCIÓN | | | |
|---|---|---|---|
| <p>Foto 1: . Cambio de lamina por lamina troquelada calibre 26 Aula 1</p> | | <p>Foto 2: Cambio de lamina por lamina troquelada calibre 26 Aula 2</p> | |

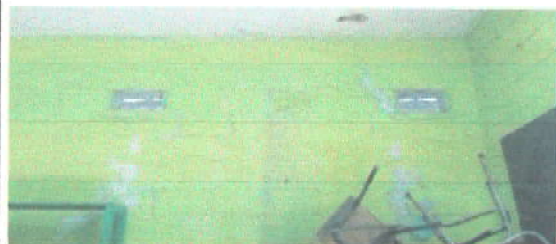
| REGISTRO FOTOGRÁFICO DE SEGUIMIENTO Y MONITOREO A INTERVENCIÓN | | | |
|---|---|---|---|
| <p>Foto 3: Mantenimiento de Puertas + cambio de chapas</p> | | <p>Foto 4: IMPERMIABILIZAR AREA AFECTADAS</p> | |

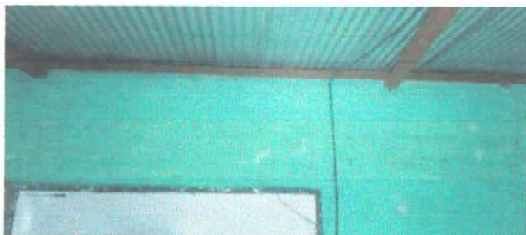
| REGISTRO FOTOGRÁFICO DE SEGUIMIENTO Y MONITOREO A INTERVENCIÓN | | | |
|---|---|---|---|
| <p>Foto 5: SUSTITUCION DE LAMINA</p> | | <p>Foto 6:</p> | |
