| REGISTRO FOTOGRÁFICO DE SEGUIMIENTO Y MONITOREO A INTERVENCIÓN | | | |
| NOMBRE DEL ESTABLECIMIENTO: | EODP San Rafael III Las Colinas | DIRECCIÓN DEL ESTABLECIMIENTO: | 13 Calle B 03-80 San Rafael III zona 18 |
| CÓDIGO DEL ESTABLECIMIENTO: | 00-18-6972-42 | FECHA DE LA INSPECCIÓN: | 8/12/2025 |

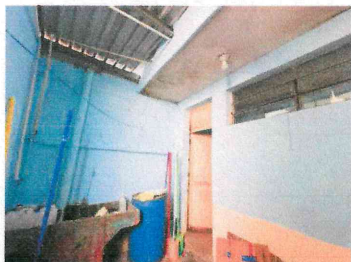
| REGISTRO FOTOGRÁFICO DE SEGUIMIENTO Y MONITOREO A INTERVENCIÓN | | | |
|---|---|---|---|
| <p>APLICACIÓN DE PINTURA</p> | | <p>REPARACIÓN DE RAMPA</p> | |
| <p>INSTALACIÓN DE AZULEJO</p> | | | |
