SITUACIÓN DEFICIENCIAS DETERMINADAS

PREVIO ☒

| NOMBRE DEL ESTABLECIMIENTO: | EOUM Arco Principal, arco 5, lote 00, Colonia Fátima JM | DIRECCIÓN DEL ESTABLECIMIENTO: | Esquina de arco principal, arco 5, lote 00, Colonia Fátima zo |
| CÓDIGO DEL ESTABLECIMIENTO: | 00-18-8694-43 | FECHA: | 2/6/2025 |

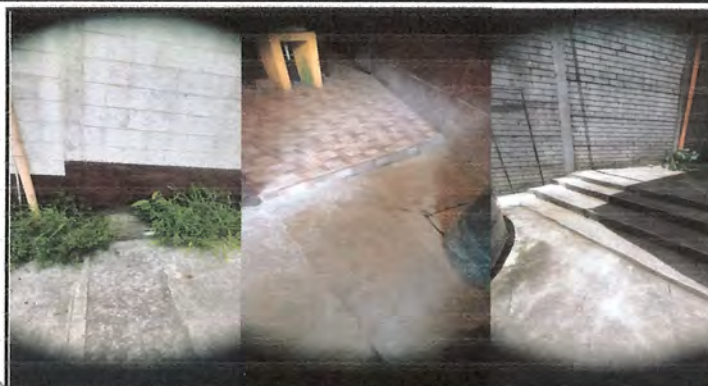
19. Sustitución de gradas por rampas para silla de ruedas

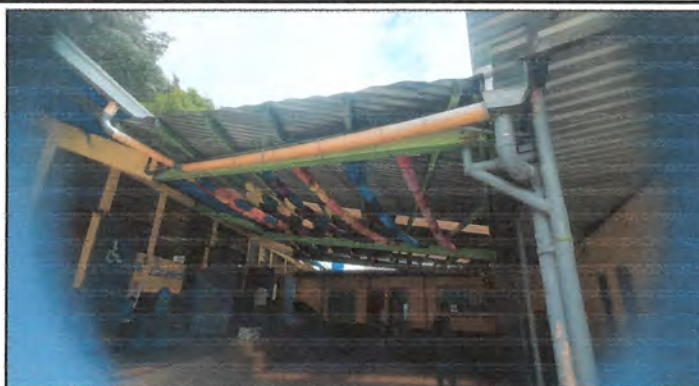
1.1 Sustitución de lámina por lámina Troquelada calibre 26 en área de sombra de patio

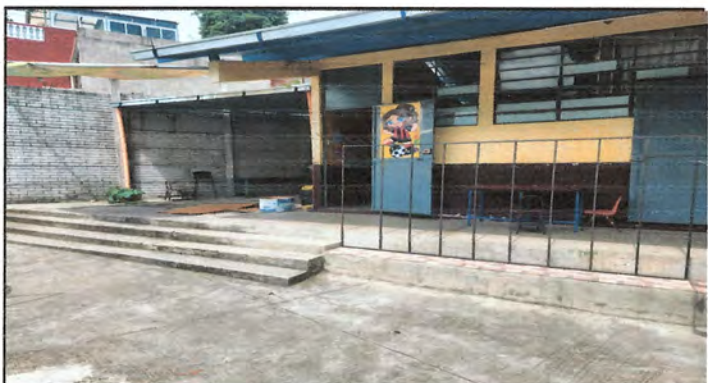
11.2 Sustitución de baranda de seguridad en área superior de banca de concreto

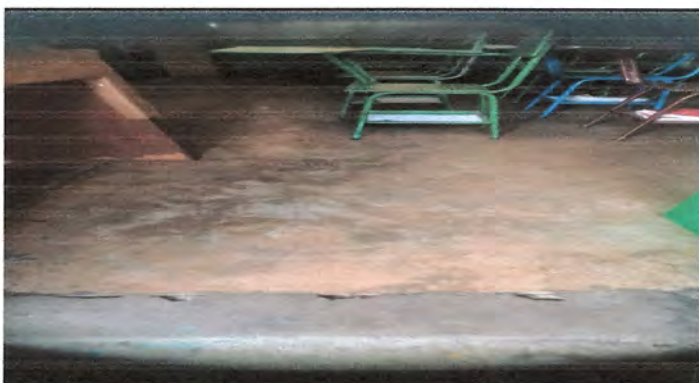
6. Sustitución de torta de concreto por piso cerámico

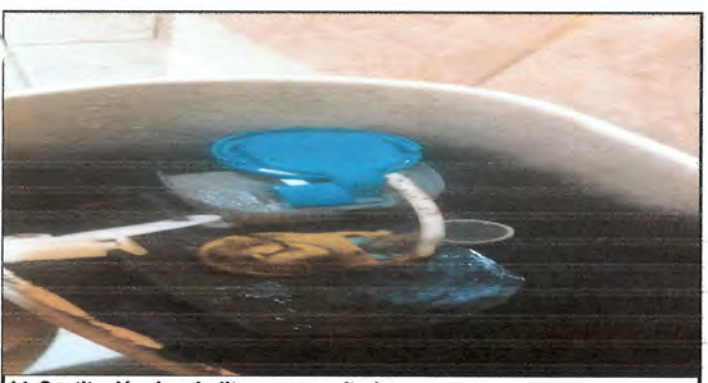
14. Sustitución de arbolitos para sanitarios

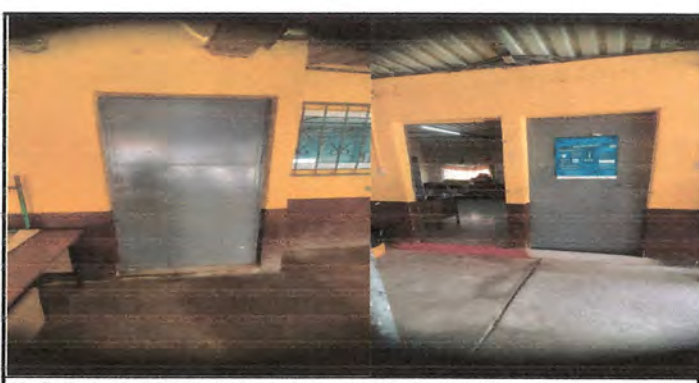
19. Sellado de boquetes de puertas con block, cemento, hierro, repello y pintura

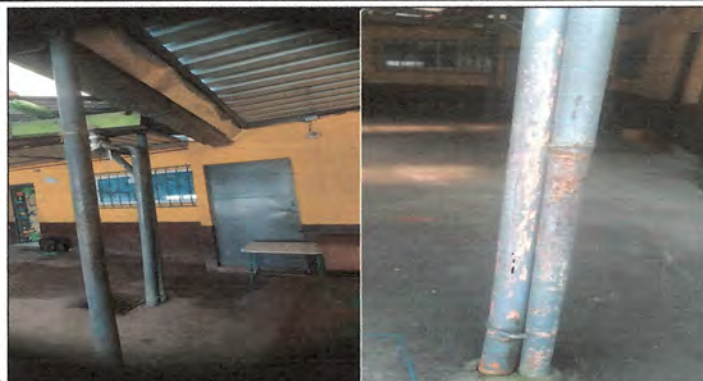
14. Sustitución de tuberías para bajadas de agua.

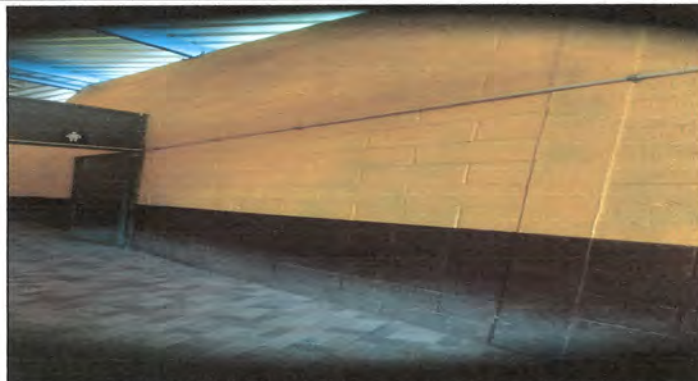
19. Apertura de vano en pared de block para instalación de puerta de metal, incluye demolición mas marco.

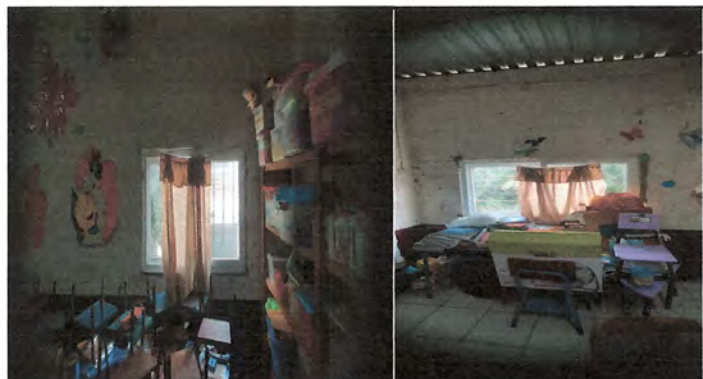
19. Modificación de altura de ventanas, incluye desmontaje, levantado de dos hiladas de block, demolición y resanado para boquetes. Las ventanas se pondrán mas altas por seguridad de los niños y niñas.

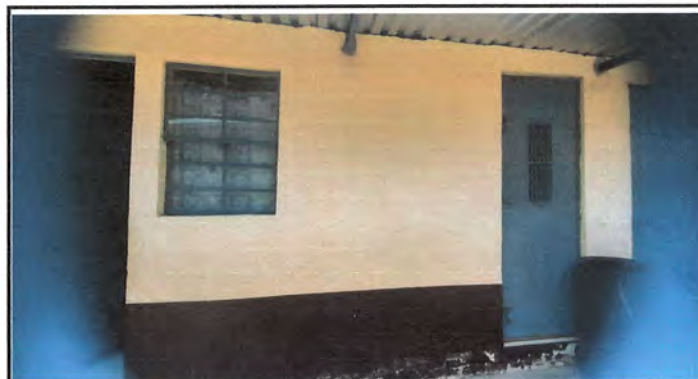
11. Montaje de balcón con medida 1.20 x 1.20 cm

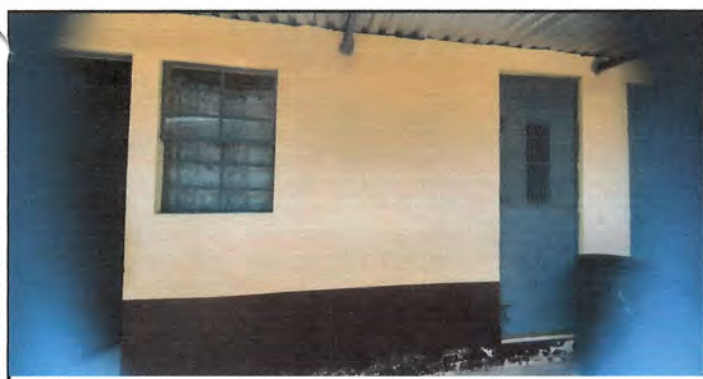
19. Apertura de Vano en pared de block para instalación de ventana corrediza en material PVC con medidas de 1mt x 1mt y vidrio claro incluye tallado y retiro de rípo

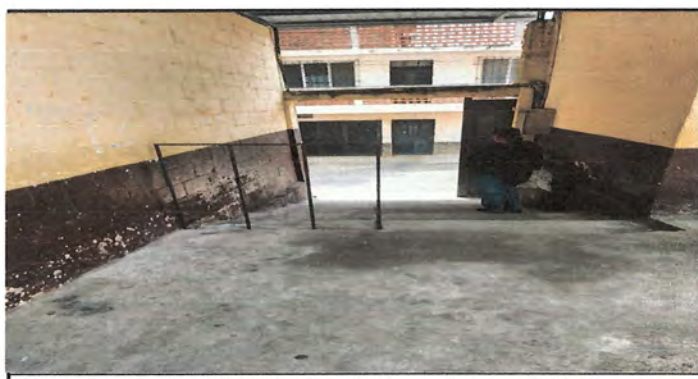
19. Sustitución de salida de gradas por puerta de rejas en 2 hojas con materiales de tubería de 1 1/4 x 1 1/4 con bisagras y pintura anticorrosiva, medidas 1.20 x 1.10 mts

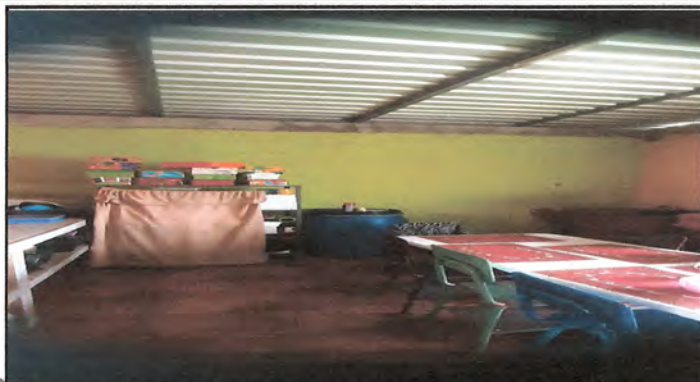
11. Sustitución de estantería por repisa de 50cm x 2 mts tipo escuadra en material de tubo galvanizado y lámina galvanizada (2mts por cada lado)

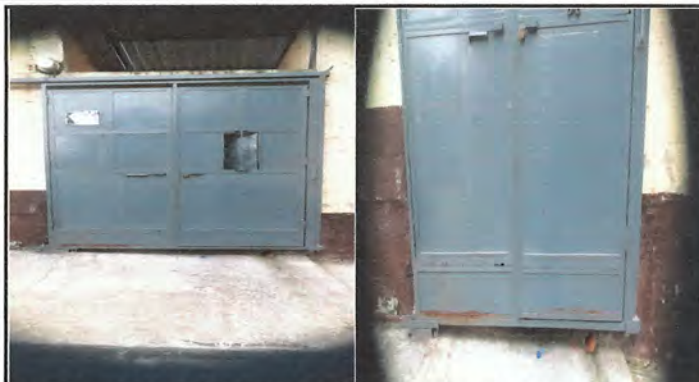
4. Reparación de portón entrada principal y aplicación de pintura anticorrosiva

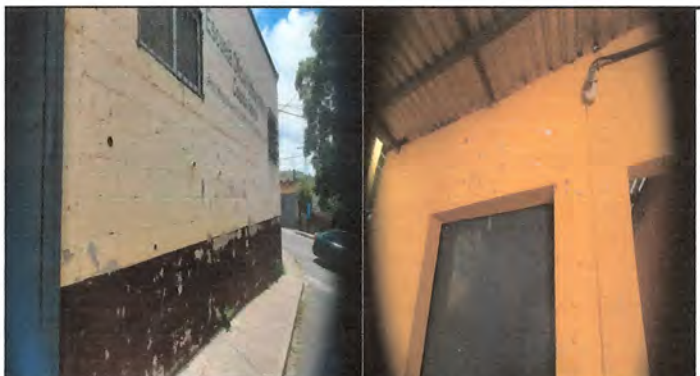
9.1 Suministro y aplicación de pintura calidad Sherwin Williams en 611 m2

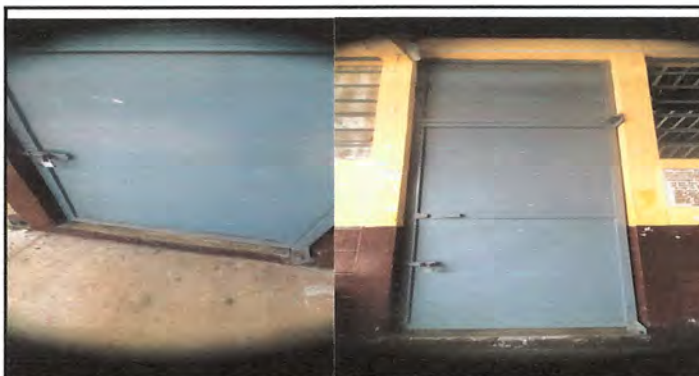
4.1 Mantenimiento y aplicación de pintura en puertas metálicas con medidas 90cm x 2.10 mts
