SITUACIÓN DEFICIENCIAS DETERMINADAS

| NOMBRE DEL ESTABLECIMIENTO: | EODP ANEXA A E.O.U.M RAMIRO DE LEON CARPIO J.V. | DIRECCIÓN DEL ESTABLECIMIENTO: | 19 AVENIDA "B" FINAL Y 12 CALLE COLONIA VENEZUELA |
| CÓDIGO DEL ESTABLECIMIENTO: | 00-21-0002-42 | FECHA: | 17/03/2025 |

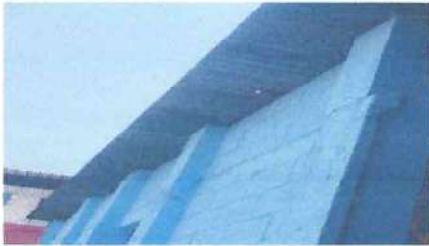
Foto: 1 cambio de lámina

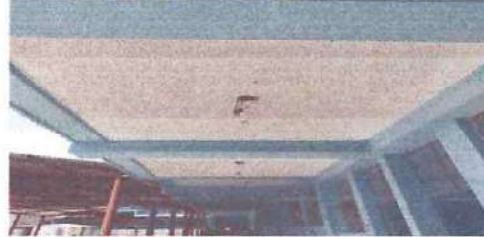
Foto: 2 instalación de luz eléctrica

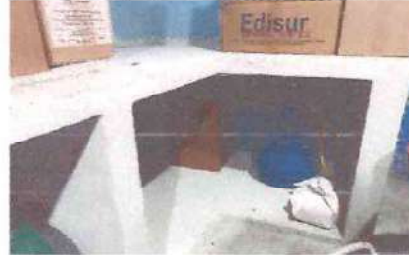
Foto: 4 colocación de azulejo

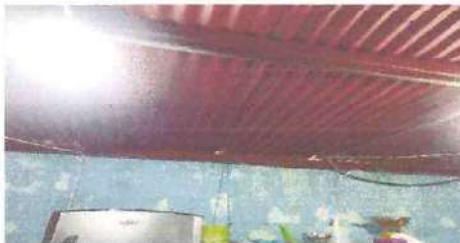
Foto: 5 cambio de lámina y levantado de 2 hojas de pared de block

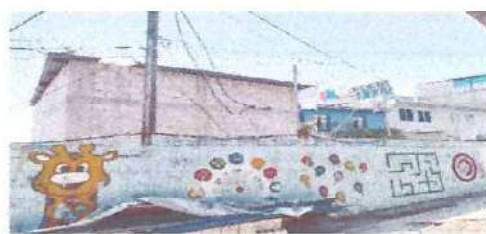
Foto: 6 colocación de lámina muro perimetral
