SITUACIÓN DEFICIENCIAS DETERMINADAS:

| NOMBRE DEL ESTABLECIMIENTO: | EORM No.610 HÉCTOR NUILA ARREAGA, J.V. | DIRECCIÓN DEL ESTABLECIMIENTO: | LOTE 5 MANZANA 78 CANTÓN EL PORVENIR,CANALITOS ZONA 24 |
| CÓDIGO DEL ESTABLECIMIENTO: | 00-24-0009-43 | FECHA: | 2/06/2025 |

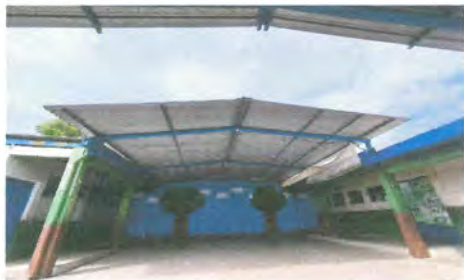
Foto1: 19.7 Instalación de estructura portante de metal Fabricacion e instalacion de estructura portante de metal con soldadura, con tubo cuadrado metal chapa 16 de medidas 2"2 y 3"3 pulgadas con aplicación de pintura color azul institucional.  
Area de escenario

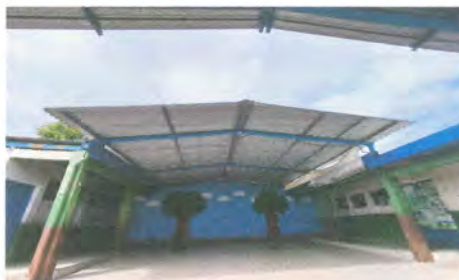
Foto 2: 19.8 Instalación de lámina troquelada aluzinc  
Instalación de lámina torquelada E25 MAXALUM calibre 26 con tornillos tipo pulser de 5/16 x 2 pulgadas de largo y aplicación de sikflex en tornillos.  
Area de escenario

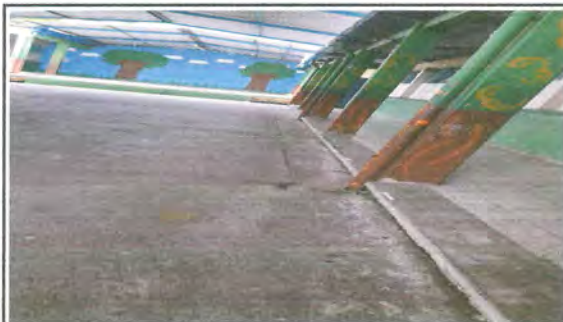
Foto 3: 19.18 Instalacion de tubería principal de pvc  
Instalacion de red de agua pluvial con tubería PVC de 4 pulgadas pluvial, unidas en cada registro de concreto con desfogue en caja de registro principal existete (Incluye perforacion de piso, sanjeado de tierra, instalacion de tubería pvc de 4 pulgadas con sus respectivos accesorios, retiro de ripio de las instalaciones y sellado de piso con conercro mixto premezclado.  
Area de patio principal

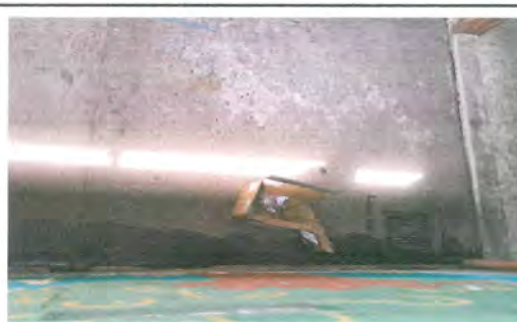
Foto 4: 14.7 Sustitucion de reposadera  
Fabricacion de reposaderas para bajadas de agua pluvial, fundidas con concreto premezclado con su respectiva tapadera con hierro de 3/8 y concreto premezclado.  
Area de patio principal.

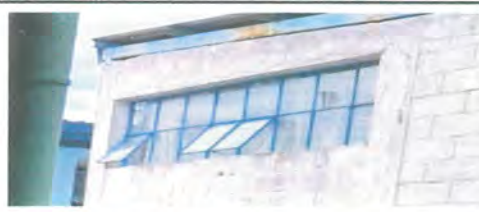
5.5 Sustitucion de vidrios  
Sustitucion de vidrios quebrados por vidrios transparentes diferentes medidas, aplicación de silicobras transparente para sujetacion.

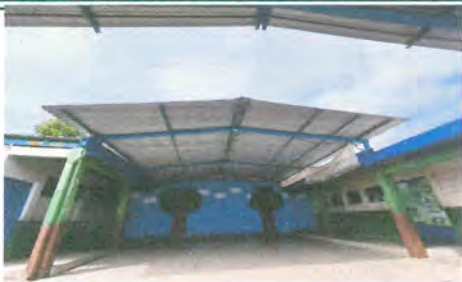
**1.2 Sustitución de capote de lámina para lámina troquelada**

Instalacion de capote para lamina troquelada en techo de ecenario con tornillos tipo pulser de 5/16 x 2 pulgadas de largo y aplicacion de sikflex en uniones de tornillos.

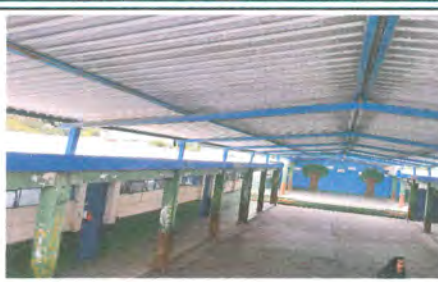
**19.11 Instalación de unidades luz (incluye interruptor, ducto y cable eléctrico)** Sustitución de lámparas tipo led con dos tubos de 18 watts, cable calibre 12, tubería y accesorios en pvc de 3/4 y accesorios de fijación. Area patio principal y escenario.

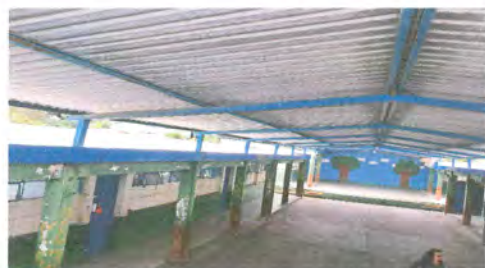
**19.11 Instalación de unidades luz (incluye interruptor, ducto y cable eléctrico)**

Suministro de interruptores dobles, simples y accesorio de fijacion. Area de patio principal y ecenario.

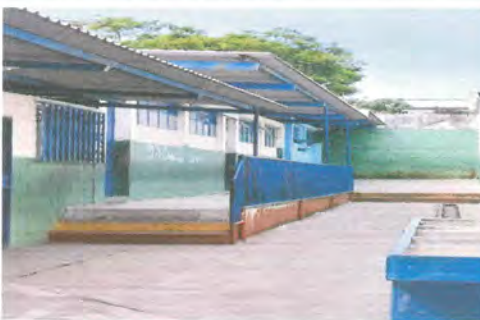
**7.1 Sustitucion de canal de metal**

Instalacion de canal de metal con soporte de metal y aplicacion de pintura de aceite de secado rapido color azul institucional. Area de aulas de primer grado y escenario.

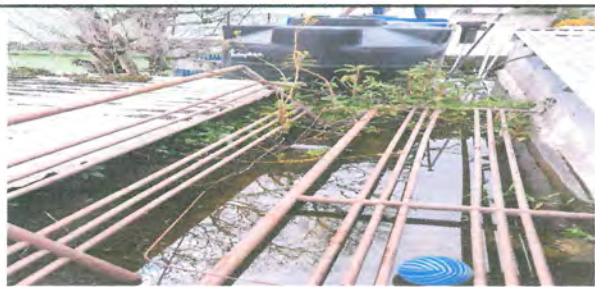
**3.1 Impermeabilizacion de losa.**

Aplicacion de impermeabilizante impac 7000, incluye limpieza de losa y aplicacion de tres capas de producto. (garantia del producto 7 años)  
Area de bodegas de jornadas matutina y vespertina

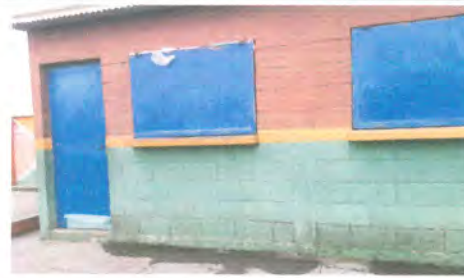
**6.7 Sustitucion de piso de granito**

Instalacion de piso de granito en caceta  
Area de caceta, baño de maestros y area de cocina.

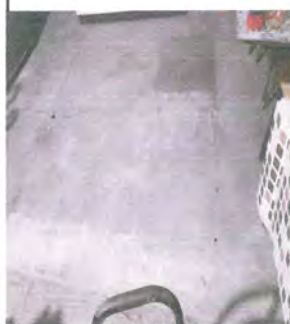
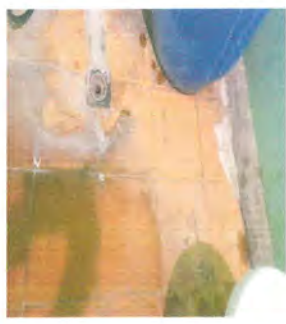
**6.7 Sustitución de piso de granito**  
Instalación y fabricación de grada externa de caceta de 1.86X0.80mt con block de 15x20x40 y concreto premesclado.  
Area de caceta.

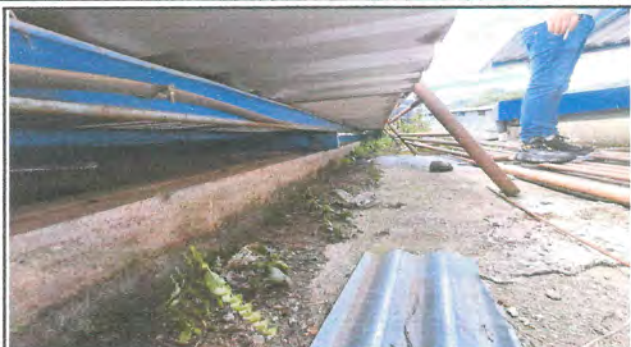
**Red de agua potable**  
**14.9 Sustitución de tubería línea principal**  
Cambio e instalación de tubería de agua potable de 1/2 pulgada PVC con sus respectivos accesorios y aplicación de pegamento tangit, sujeta con abrazaderas media luna de 1/2.  
**Area de cocina y sanitario de maestros.**

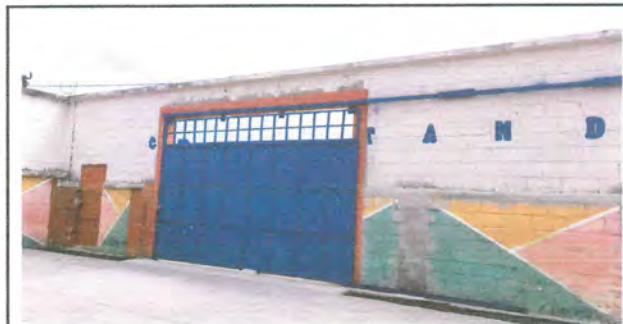
**19.7 Instalación de estructura portante de metal**  
Fabricación de estructura de techo de porton y reparación de cierre  
**Area de cancha deportiva.**

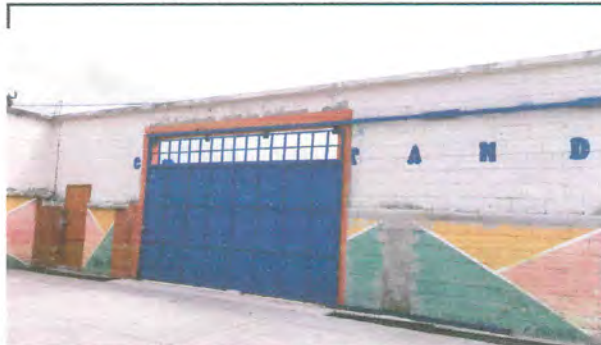
**19.8 Instalación de lámina troquelada aluzinc**  
Instalación de lámina acanalada calibre 26 sujeta a estructura de porton.  
**Area de cancha deportiva.**

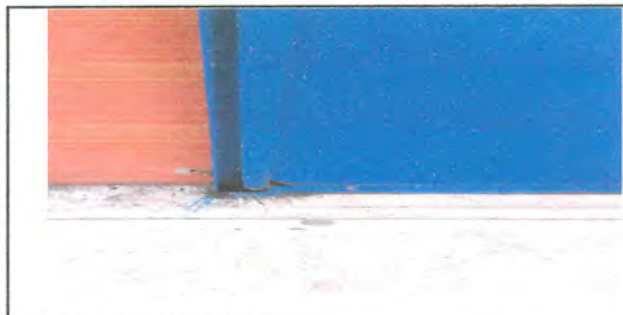
**12.1 Mantenimiento a portones de metal**  
Reparación de cierre y mantenimiento general a porton de metal.  
**Area de cancha deportiva**
