Ministerio de Educación  
Guatemala

REGISTRO FOTOGRÁFICO  
PROGRAMA DE MANTENIMIENTO DE EDIFICIOS ESCOLARES PÚBLICOS

SITUACIÓN DEFICIENCIAS DETERMINADAS

| NOMBRE DEL ESTABLECIMIENTO: | EODP ANEXA A EORM JM, NO. 605 | DIRECCIÓN DEL ESTABLECIMIENTO: | 14 avenida 51-92 Aldea Las Canoas Zona 25 |

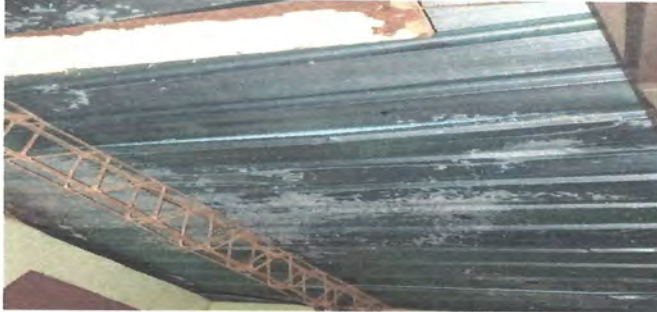
Foto 1: CUBIERTA DE LÁMINA - Salones de preprimaria, techo en mal estado, láminas oxidadas y posee filtraciones de agua.

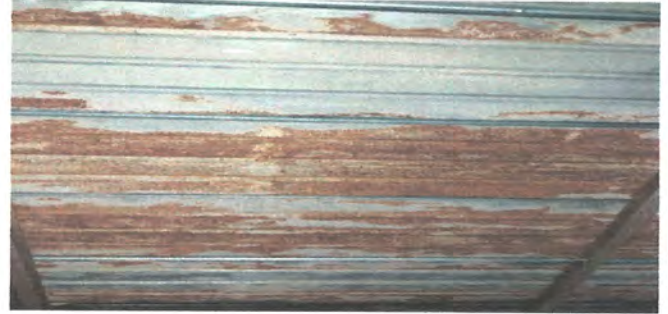
Foto 2: CUBIERTA DE LÁMINA - Salones de preprimaria, techo en mal estado, láminas oxidadas y posee filtraciones de agua.

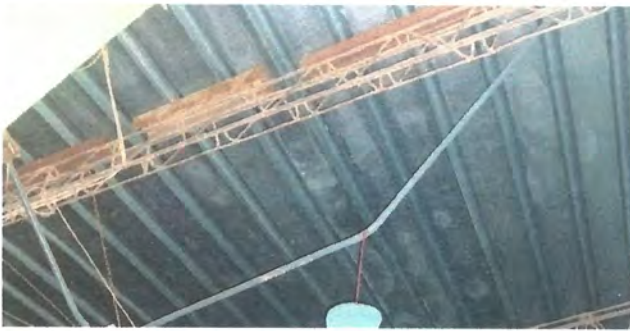
Foto 3: ESTRUCTURA DE TECHO- Salones de preprimaria, la estructura se encuentra oxidada y picada.

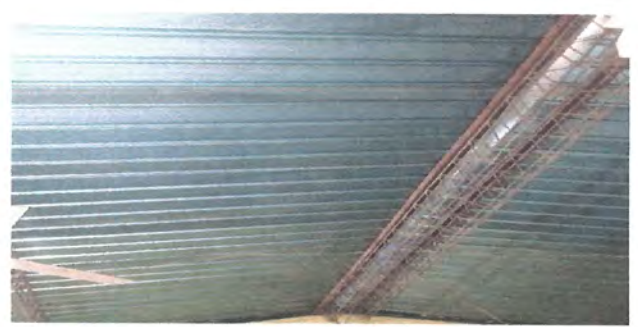
Foto 4: ESTRUCTURA DE TECHO- Salones de preprimaria, posee escasa estructura y deteriorada.

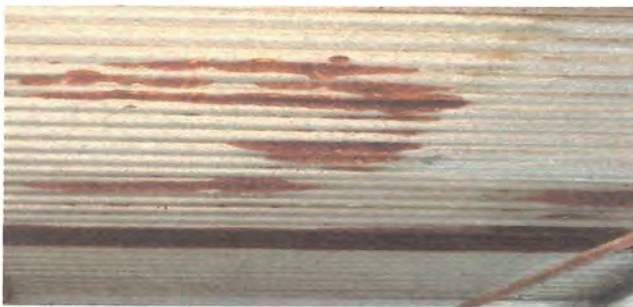
Foto 5: CUBIERTA DE LÁMINA - Bodega que se utilizará como salón, techo en mal estado, láminas oxidadas y posee filtraciones de agua.

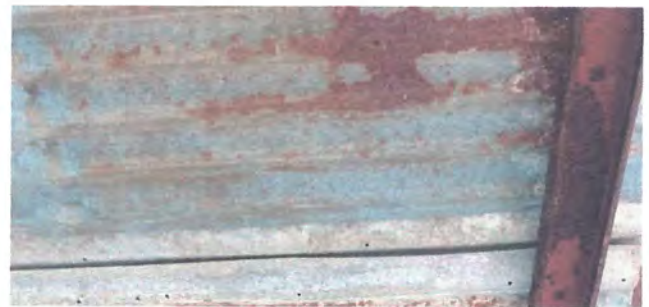
Foto 6: ESTRUCTURA DE TECHO- Bodega que se utilizará como salón, posee escasa estructura y deteriorada.
