# REGISTRO FOTOGRÁFICO PROGRAMA DE MANTENIMIENTO DE EDIFICIOS ESCOLARES PÚBLICOS

SITUACIÓN DEFICIENCIAS DETERMINADAS

| NOMBRE DEL ESTABLECIMIENTO: | ESCUELA OFICIAL RURAL MIXTA SANTO DOMINGO | DIRECCIÓN DEL ESTABLECIMIENTO: | COLONIA SANTO DOMINGO PIEDRA PARADA CRISTO R |
| CÓDIGO DEL ESTABLECIMIENTO: | 01-02-0089-43 | FECHA: | 21/07/2025 |

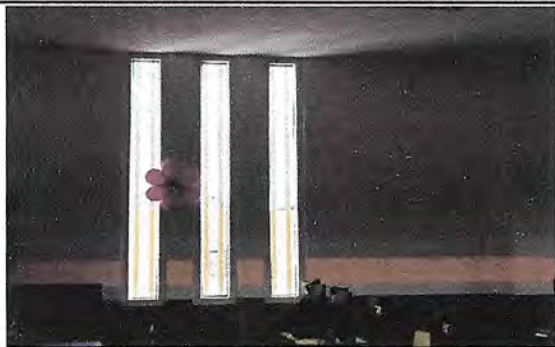
Foto 13: cambio de ventanas en el salón de computación para ventilación.

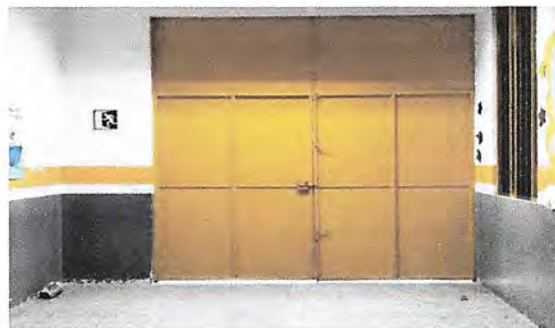
Foto 14: agregar una ventana en el portón principal y un timbre.

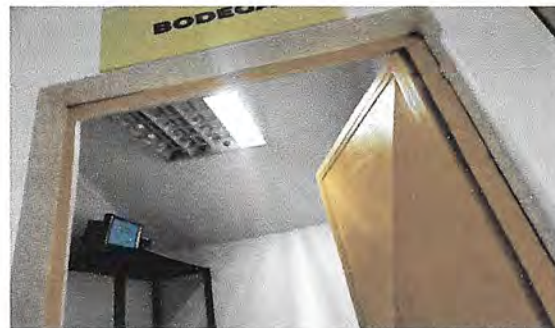
Foto 15: cambio de tubos led en el salón de bodega.

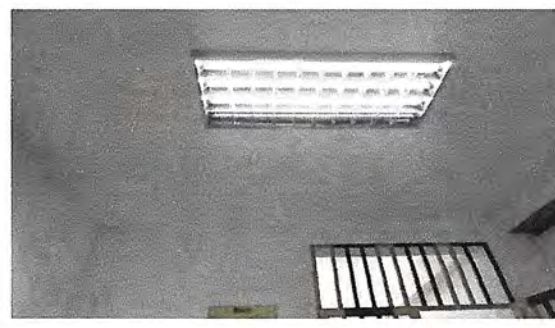
Foto 16: cambio de tubos led en el pasillo cerca de las gradas hacia el segundo nivel.

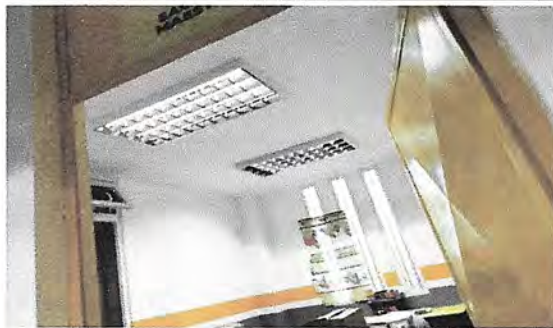
Foto 17: cambio de tubos led en el salón de maestros.

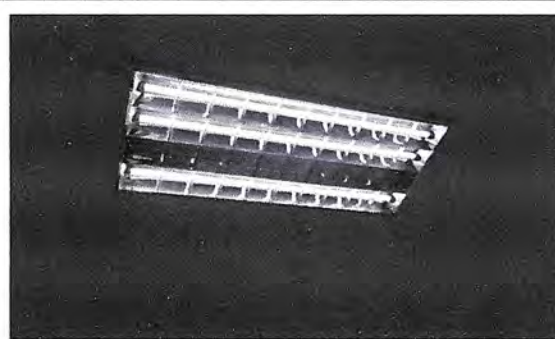
Foto 18: cambio de tubos led en el salón de segundo primaria

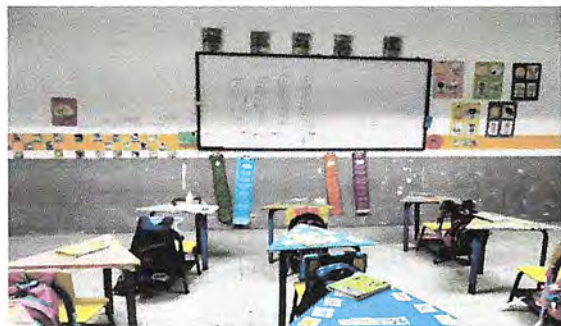
Foto7: Impermeabilización y pintura dentro del salón por filtración de humedad.

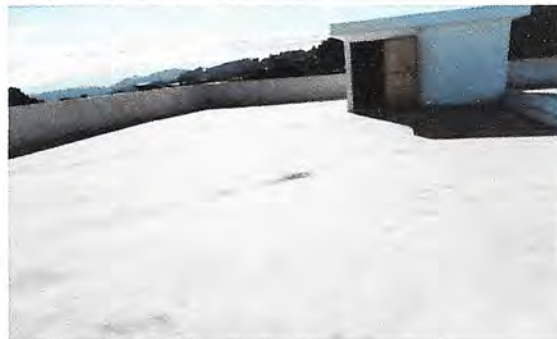
Foto 8: Impermeabilización en área de techo tercer nivel.

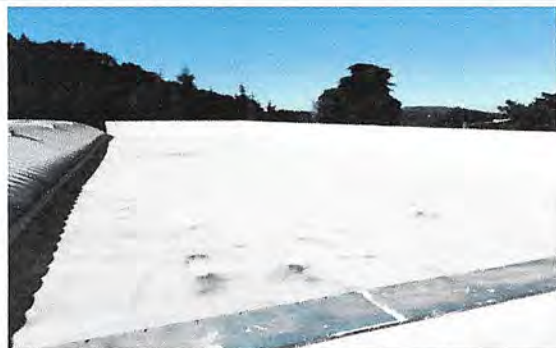
Foto 9: Impermeabilización en área de techo tercer nivel.

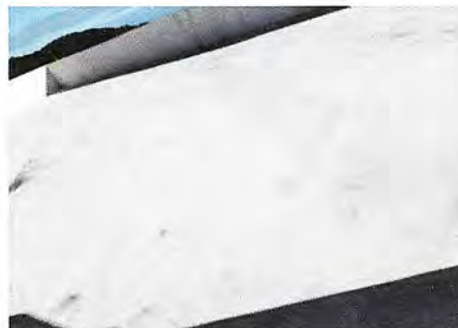
Foto 10: Impermeabilización en área de techo tercer nivel.

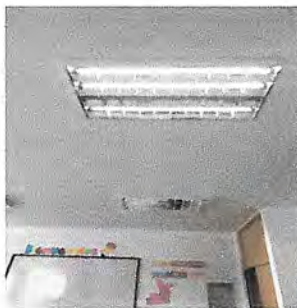
Foto 11: cambio de tubos led en salón segundo nivel aula de sexto primaria

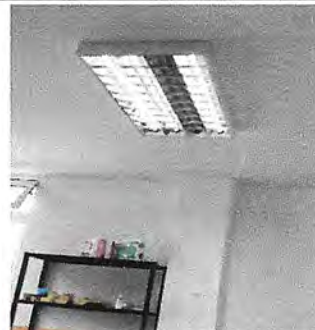
Foto 12: cambio de tubos led en salón de segundo nivel de quinto primaria

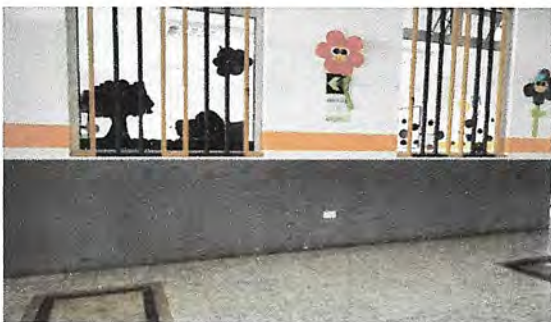
Foto 1: Pintura gris en pasillos

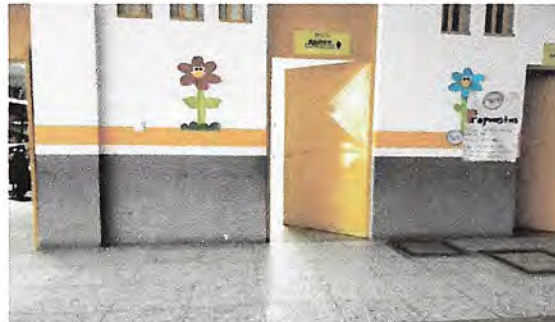
Foto 2: Pintura gris en pasillos

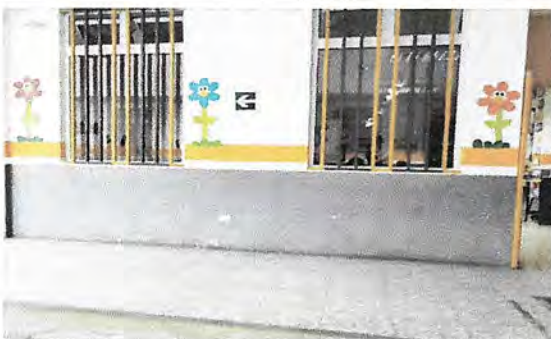
Foto 3: Pintura gris en pasillos

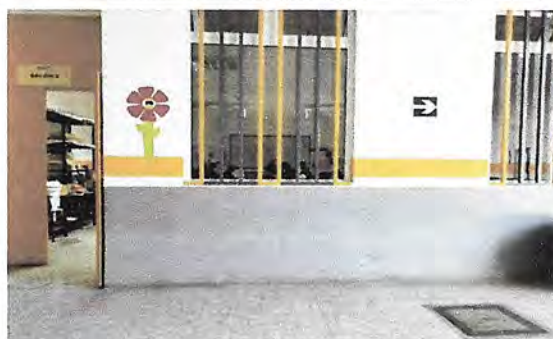
Foto 4: Pintura gris en pasillos

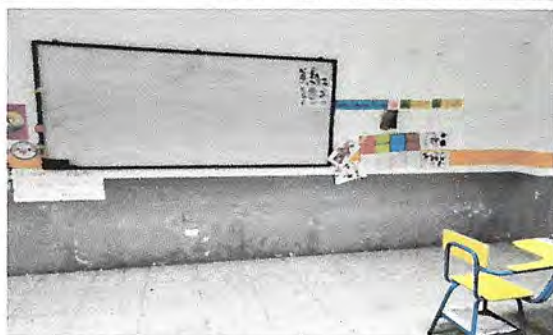
Foto 5: Impermeabilización y pintura dentro del salón por filtración de humedad.

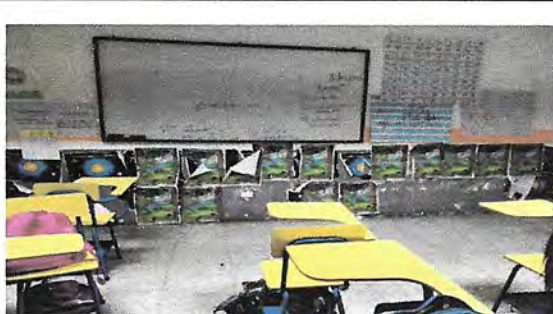
Foto 6: Impermeabilización y pintura dentro del salón por filtración de humedad.

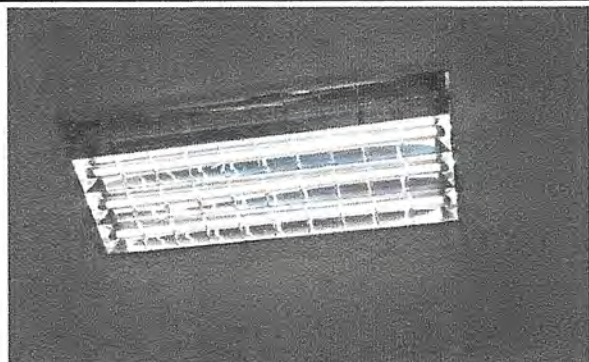
Foto 19: cambio de tubos led en el salón de segundo primaria

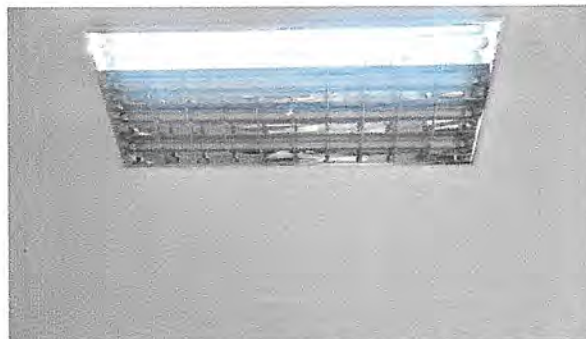
Foto 20: cambio de tubos led en el salón de primero primaria

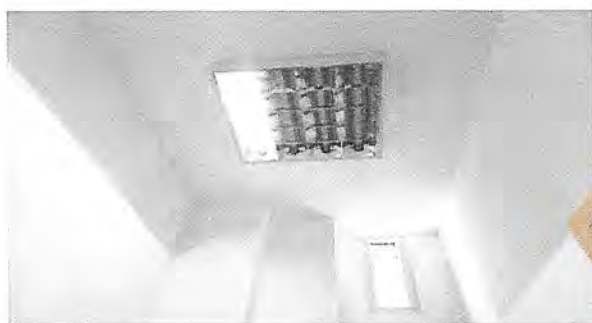
Foto 21: cambio de tubos led en el salón de primero primaria

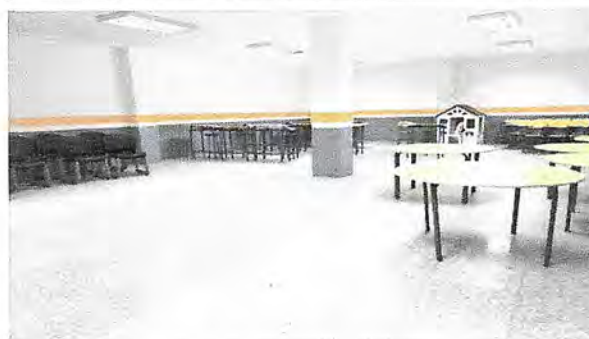
Foto 22: hacer una mesita de concreto, creación de una estantería para almacenamiento de alimentos y utensilios de cocina, colocación de tomacorrientes y azulejo.

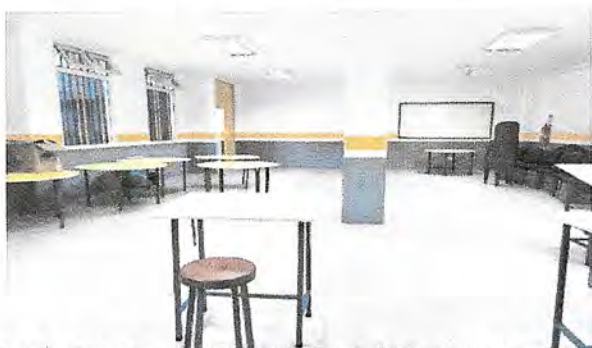
Foto 23: división de muro de mampostería, caja tipo sifón, remodelación de muro y colocación de puerta de metal.

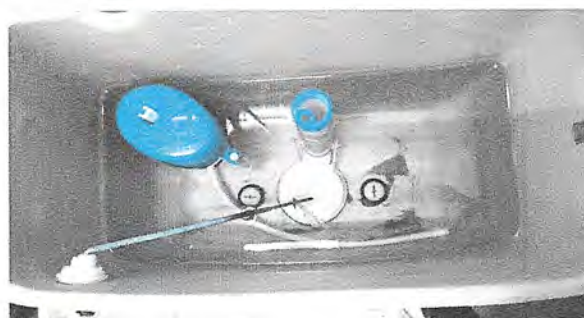
foto 24: accesorios del baño de niñas y niños

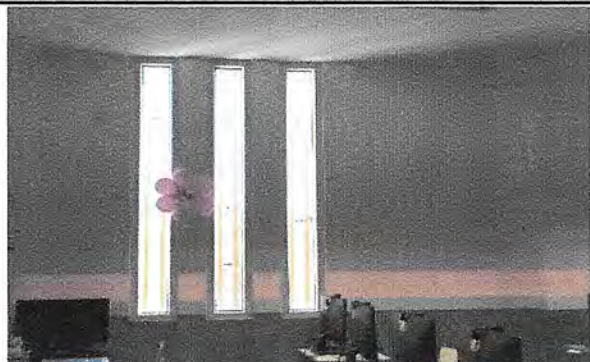
Foto 13: cambio de ventanas en el salón de computación para ventilación.

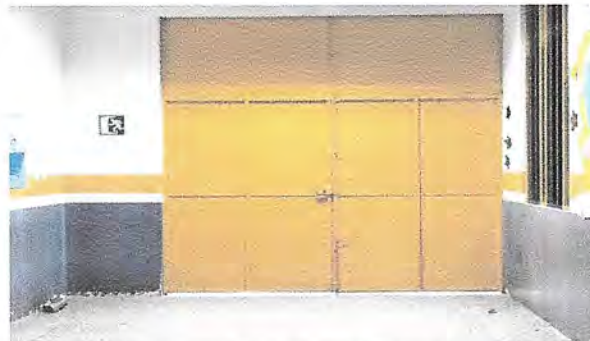
Foto 14: agregar una ventana en el portón principal y un timbre.

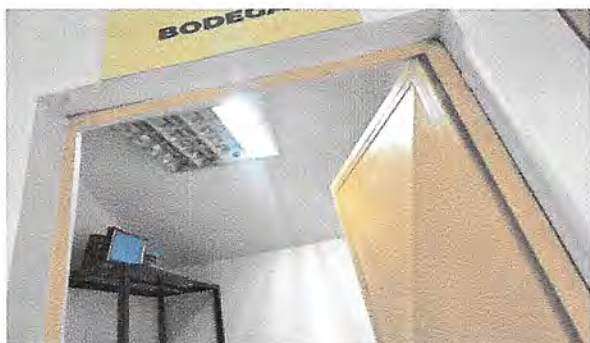
Foto 15: cambio de tubos led en el salón de bodega.

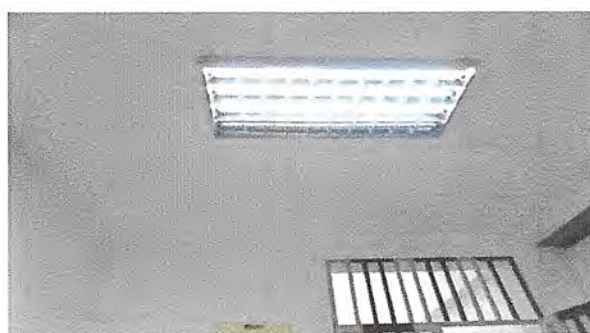
Foto 16: cambio de tubos led en el pasillo cerca de las gradas hacia el segundo nivel.

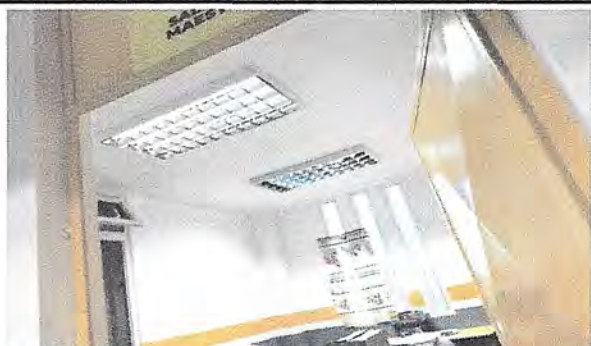
Foto 17: cambio de tubos led en el salón de maestros.

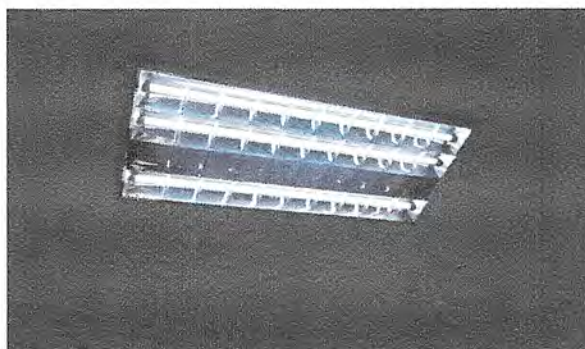
Foto 18: cambio de tubos led en el salón de segundo primaria

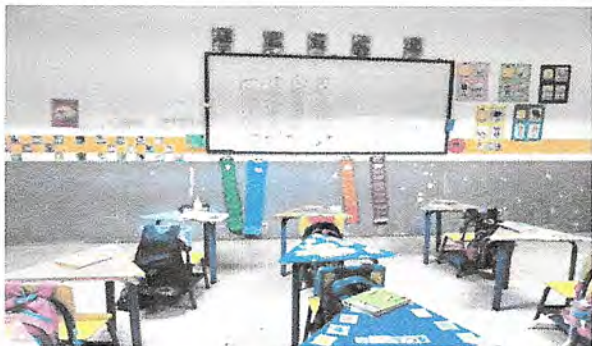
Foto7: Impermeabilización y pintura dentro del salón por filtración de humedad.

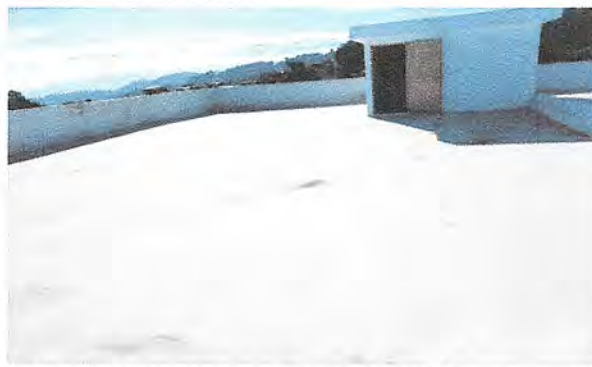
Foto 8: Impermeabilización en área de techo tercer nivel.

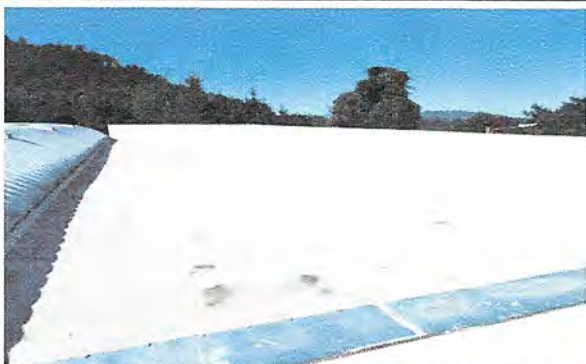
Foto 9: Impermeabilización en área de techo tercer nivel.

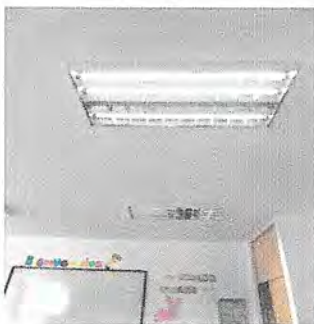
Foto 11: cambio de tubos led en salón segundo nivel aula de sexto primaria

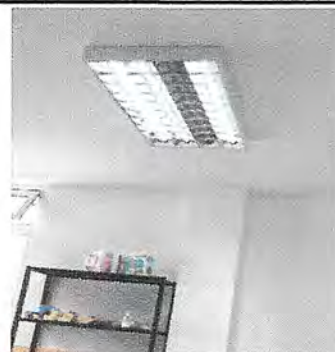
Foto 12: cambio de tubos led en salón de segundo nivel de quinto primaria
