REGISTRO FOTOGRÁFICO  
PROGRAMA DE MANTENIMIENTO DE EDIFICIOS ESCOLARES PÚBLICOS

SITUACIÓN DEFICIENCIAS DETERMINADAS

| NOMBRE DEL ESTABLECIMIENTO: | ESCUELA OFICIAL RURAL MIXTA No.816 SECTOR II | DIRECCIÓN DEL ESTABLECIMIENTO: | SECTOR CENTRAL 4 LOTE 57 EL CARMEN |
| CÓDIGO DEL ESTABLECIMIENTO: | 01-02-1261-43 | FECHA: | 18 DE FEBRERO DE 2025 |

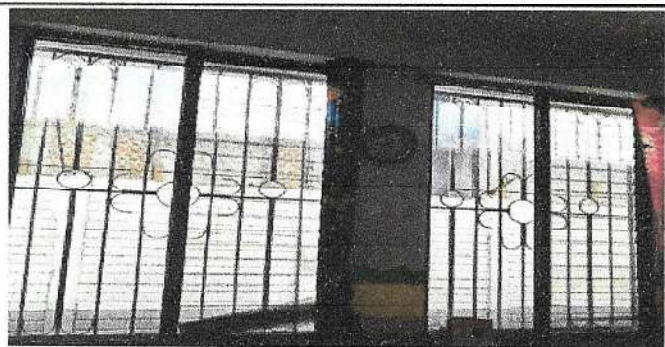
LAS AULAS ESTAN UBICADAS A UN COSTADO DE LA IGLESIA CATOLICA Y MUCHAS VECES EL RUIDO INTERRUMPE LAS CLASES

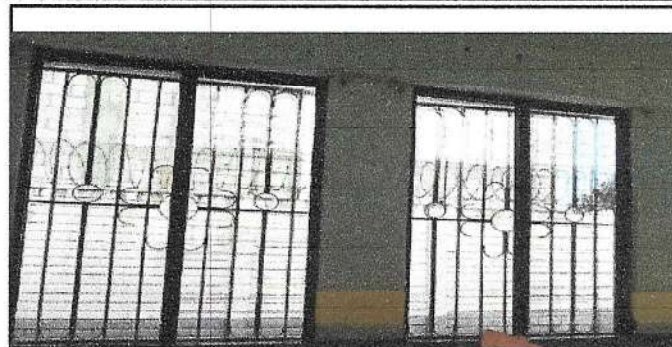
EL AIRE PROVOCA QUE LOS VIDRIOS SE CAIGAN CONSTANTEMENTE POR ESTA FLOJO EL CLIP

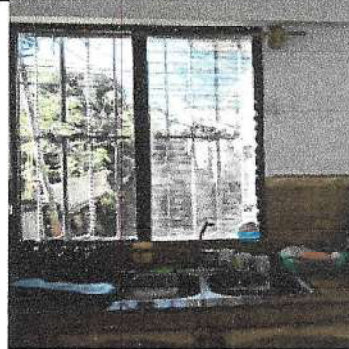
EN EL AREA DE COCINA SE NECESITA VENTILACION PERO LOS CLIPS DE LOS VIDRIOS NO PERMITEN ABRIR LAS VENTANAS PARA UNA BUENA VENTILACION

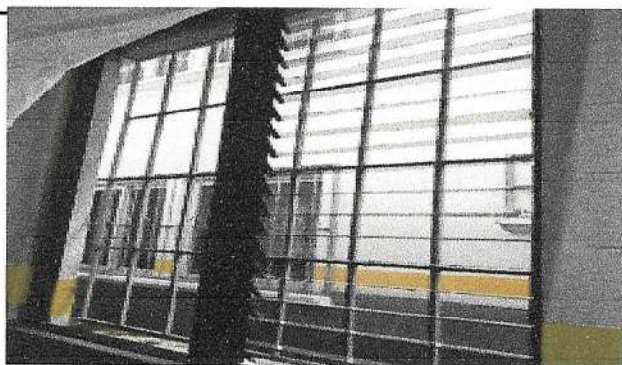
VARIAS AULAS ESTAN UBICADAS A UN COSTADO DE LA ESCUELA DE PREPRIMARIA, EL CONSTANTE RUIDO INTERRUMPE LAS CLASES DE LOS ESTUDIANTES.

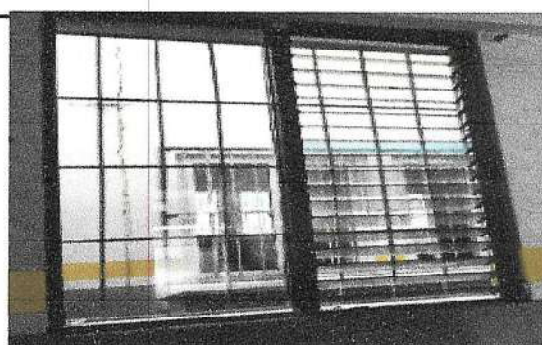
LAS VENTANAS NO PUEDEN SER CERRADAS PORQUE LOS CLIPS YA NO HACEN SU FUNCION PROVOCANDO EL VIDRIO SE CAIGA.
