Situación deficiencias determinada

| Nombre del establecimiento | INSTITUTO NACIONAL DE EDUCACION DIVERSIFICADA | Dirección del establecimiento | 2AV. 1-39 ZONA 4 SAN JOSE PINULA |
| Código del establecimiento | 01-03-0121-46 | Fecha | 28/11/2025 |

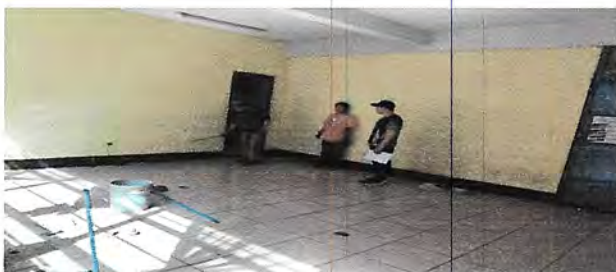
AREA PARA MUEBLE DE COCINA FUNDIDO EN L

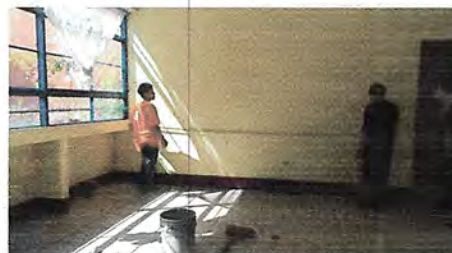
AREA PARA MUEBLE DE COCINA EN L

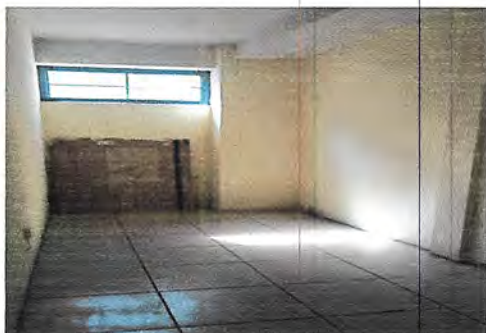
AREA PARA PILA FUNDIDO

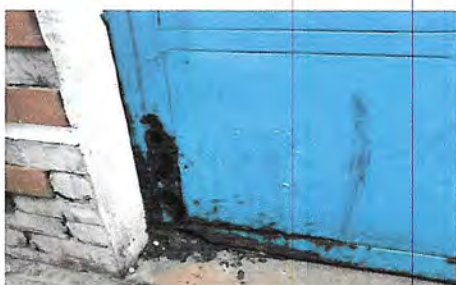
REPARACION Y MANTENIMIENTO DE PORTON AUXILIAR

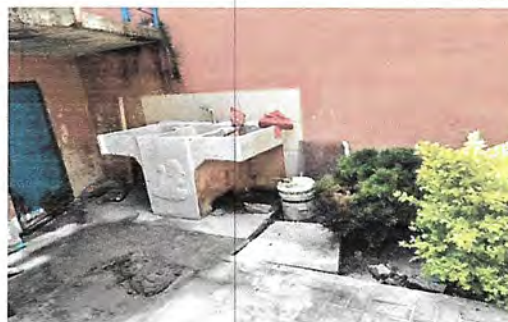
SUSTITUCION DE PILA Y REPARACION DE AREA DE CONCRETO

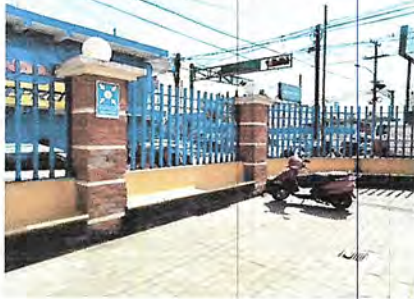
COLOCACION DE LAMINA ALREDEDOR DE LAS REJAS

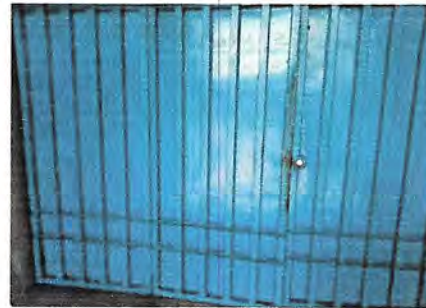
MANTENIMIENTO DE PORTON PRINCIPAL

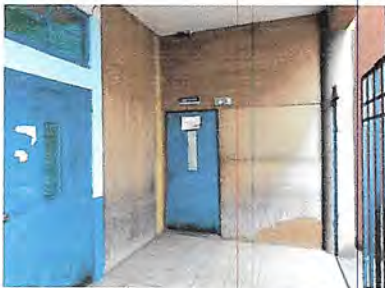
SUSTITUCION DE PARED DE PLYWOOD POR PARED DE BLOCK

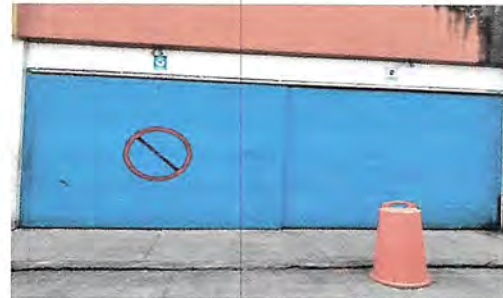
MANTENIMIENTO DE PORTONES TALLER DE MECANICA
