# REGISTRO FOTOGRÁFICO PROGRAMA DE MANTENIMIENTO DE EDIFICIOS ESCOLARES PÚBLICOS

SITUACIÓN DEFICIENCIAS DETERMINADAS

| NOMBRE DEL ESTABLECIMIENTO: | Escuela Oficial Rural Mixta No.1720 Aldea El Sombrerito, San José Pinula. | DIRECCIÓN DEL ESTABLECIMIENTO: | Aldea El Sombrerito, sector 1 Lote 25 San José pinula, Guatemala. |
| CÓDIGO DEL ESTABLECIMIENTO: | 01-03 1290-43 | FECHA: | 14/02/2025 |

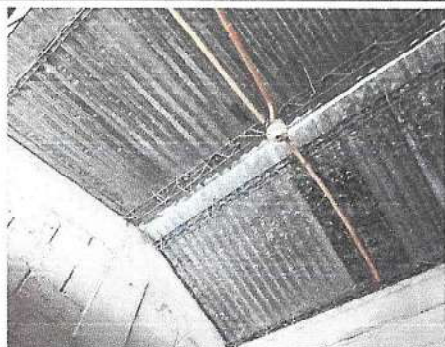
**Foto 1: REMPLAZO DE FOCOS.** (Sustitución de focos en pasillo y cocina, por deterioro.)

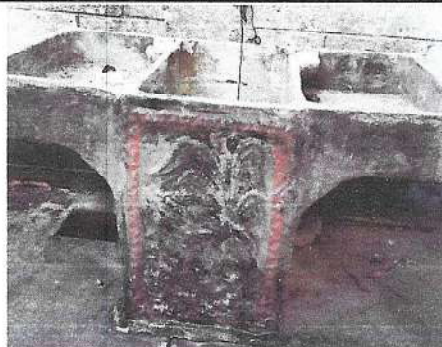
**Foto 2: REMPLAZO DE PILA.** (Sustitución pila de 2 lavaderos. Cambio de pila por deterioro de la existente.)

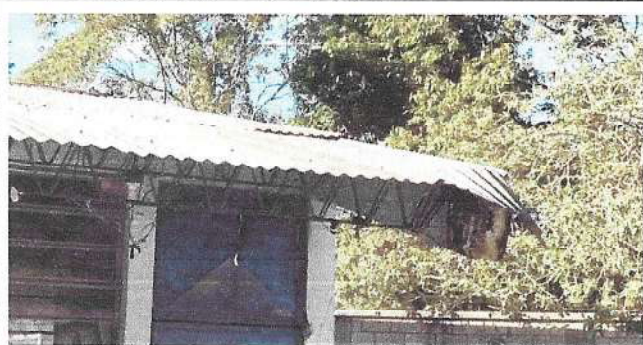
**Foto 3: CUBIERTA DE LAMINA.** (Sustitución de 10 láminas de 10 pies, sustitución de capo de 8 pies, reparación general por goteras, se aplicará sellador asfáltico y tela de refuerzo.)

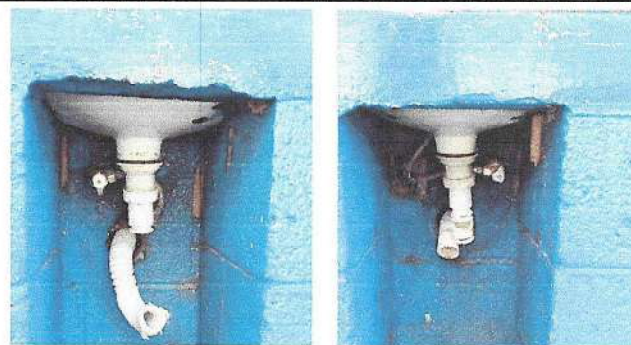
**Foto 4: REPARACIÓN LAVAMANOS.** (Sustitución de drenaje tipo cifón, ajuste de grifo en 3 lavamanos.)

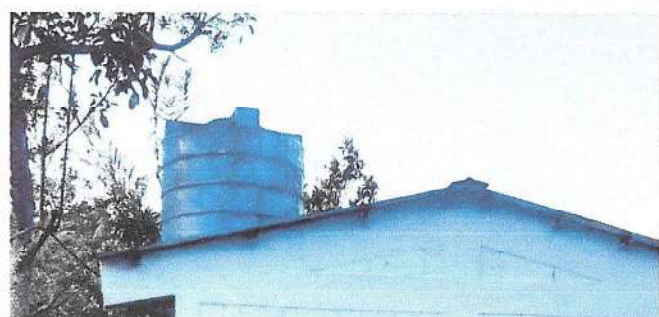
**Foto 5: CISTERNA** (Sustitución de cisterna de agua potable 1100 litros, remplazo de cisterna por deterioro del existente.)

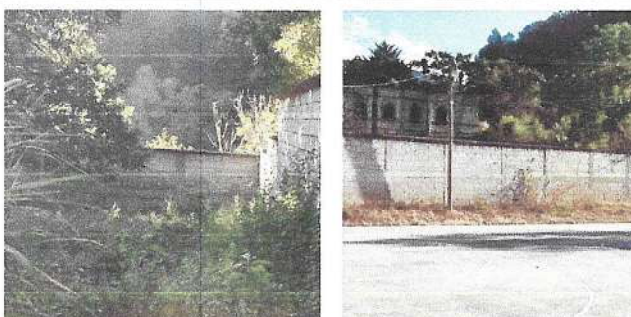
**Foto 6: PROTECCIÓN PERIMETRAL.** (Colocación de protección perimetral 150 metros lineales. Se instalará raso y dos líneas de alambre espinado.)

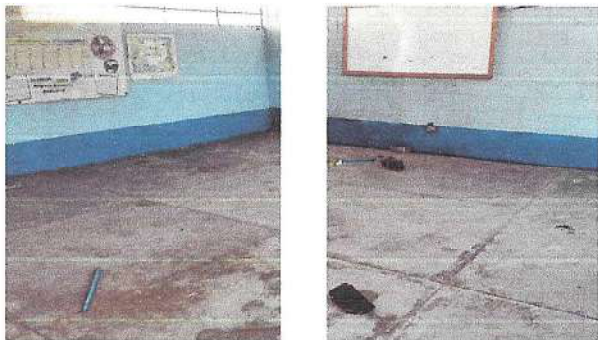
**Foto 1: PISO.** (Instalación de piso cerámico 203m2, áreas de colocación: aulas, cocina, servicios sanitarios, en el área de servicio sanitario se instalará piso antideslizante. Las áreas descritas no tienen piso cerámico.)

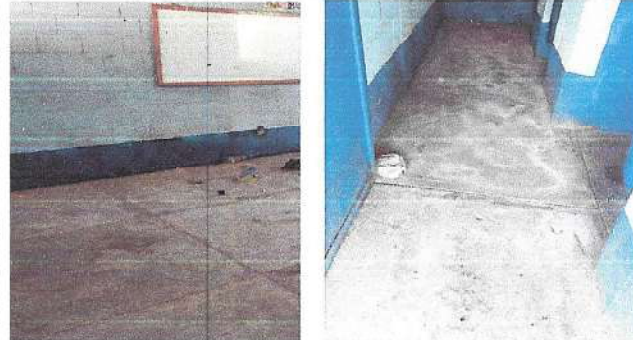
**Foto 2: PISO.** (Instalación de piso cerámico 203m2, áreas de colocación: aulas, cocina, servicios sanitarios, en el área de servicio sanitario se instalará piso antideslizante. Las áreas descritas no tienen piso cerámico.)

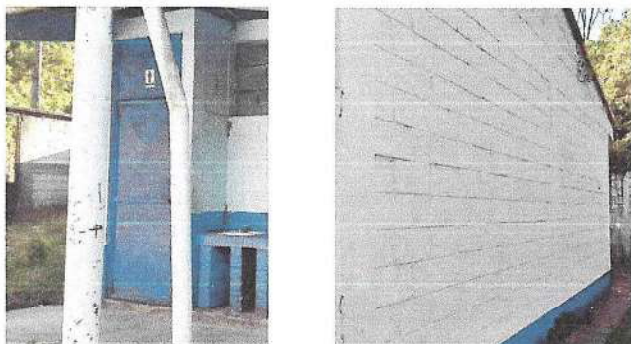
**Foto 3: PINTURA.** (áreas de salones, cocina, servicios sanitarios y muro perimetral, puertas metálicas, porton y porterías. Se aplicará 1115 m2 de pintura a dos capas, por deterioro de pintura en las áreas descritas.)

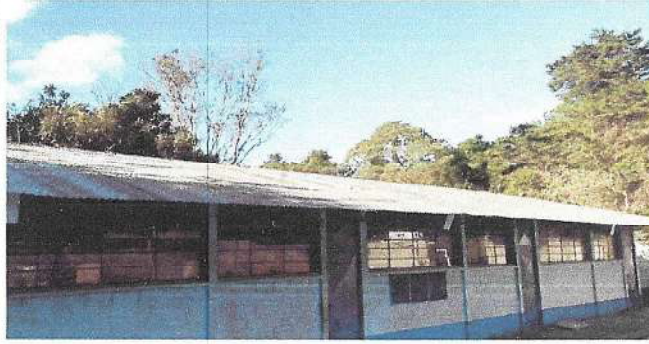
**Foto 4: PINTURA.** (áreas de salones, cocina, servicios sanitarios y muro perimetral, puertas metálicas, porton y porterías. Se aplicará 1115 m2 de pintura a dos capas, por deterioro de pintura en las áreas descritas.)

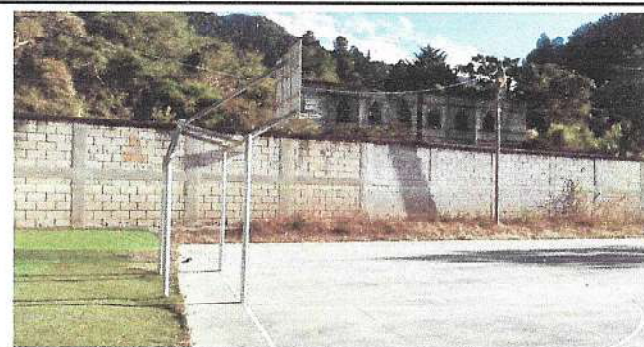
**Foto 5: PINTURA.** (áreas de salones, cocina, servicios sanitarios y muro perimetral, puertas metálicas, porton y porterías. Se aplicará 1115 m2 de pintura a dos capas, por deterioro de pintura en las áreas descritas.)

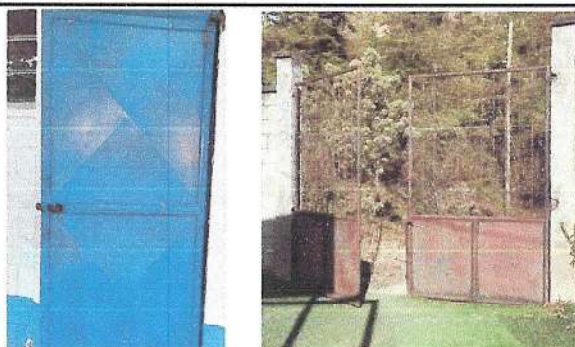
**Foto 6: REPARACIÓN PUERTA Y PORTON.** (Reparación puerta metálica y porton de ingreso principal, sustitución de candados por deterioro.)
