SITUACIÓN DEFICIENCIAS DETERMINADAS

| NOMBRE DEL ESTABLECIMIENTO: | EORM NO. 853 ALDEA CONTRERAS | DIRECCIÓN DEL ESTABLECIMIENTO: | LOTE 41 SECTOR 1, ALDEA CONTRERAS |
| CÓDIGO DEL ESTABLECIMIENTO: | 01-03-1295-43 | FECHA: | 25/02/2025 |

REGISTRO FOTOGRÁFICO  
PROGRAMA DE MANTENIMIENTO DE EDIFICIOS ESCOLARES PÚBLICOS

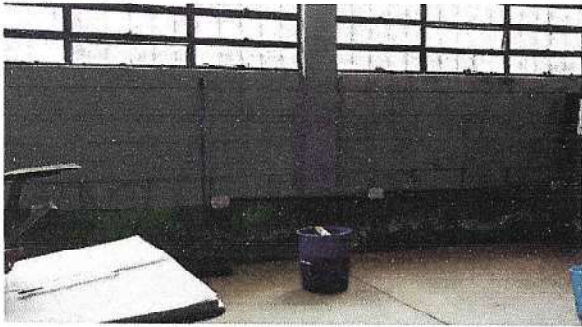
Foto 1: aplicación de dos manos de pintura en 407.50 metros de pintura dentro y fuera de aulas con zócalo de 0.80 siendo 213.41 metros cuadrados

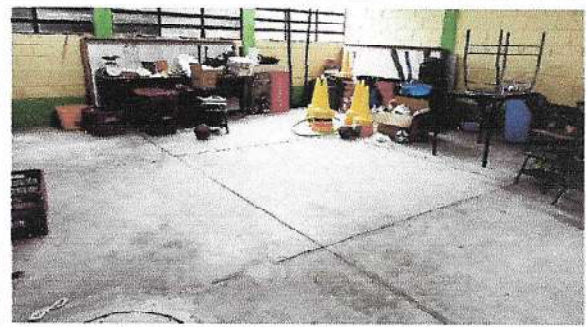
Foto 2: sustitución de torta de cemento por piso cerámico en 3 aulas, de 7.30 m por 7.81 metros haciendo un total de 171.00 metros cuadrados de piso cerámico

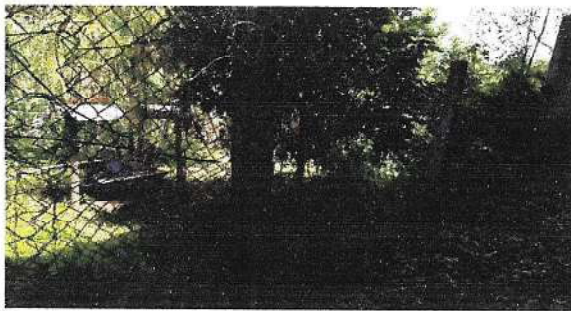
Foto 3: Sustitución de cerca de malla e instalación de 33.00x 2.40 mts. lineales, con un total de 79.20 m2 de Electromalla con tubo cuadrado a cada 2.50 mts de separación, sobre base de muro perimetral existente, do la parte trasera de la escuela, colocación de 5 hiladas de block sobre muro existente, no se incluye fundición de cimientos ni columnas)

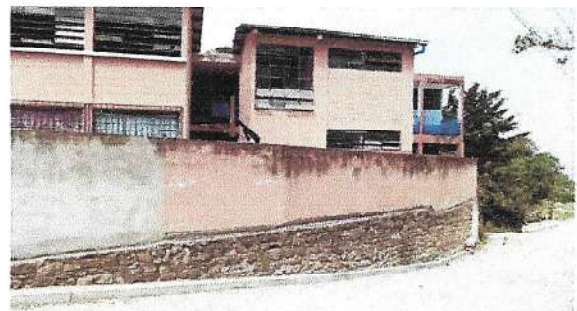
Foto 4: Instalación de malla , 40.00x 2.40 mts. lineales, con un total de 96.00 m2 de Electromalla con tubo cuadrado a cada 2.50 mts de separación, sobre base de muro perimetral existente).

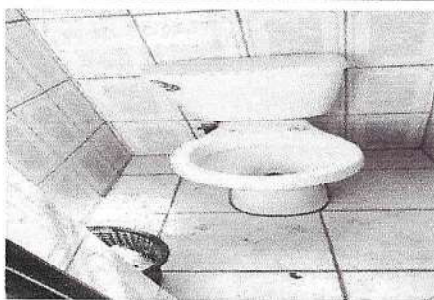
Foto 5: Sustitución de 3 servicios sanitarios y accesorios, por ser antiguos no se encuentran respuestos para las fugas que tienen

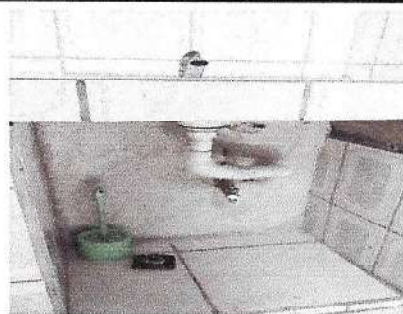
Foto 6: sustitución accesorios de lavamanos)

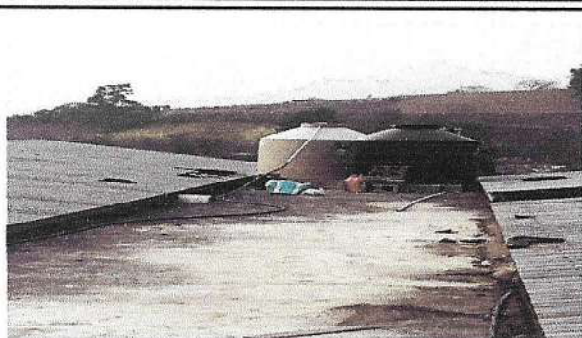
Foto 7: Instalación de tubería nueva, desde acometida a tinaco nuevo y de tinaco hacia área de cocina (uno de los tinacos es prestado)

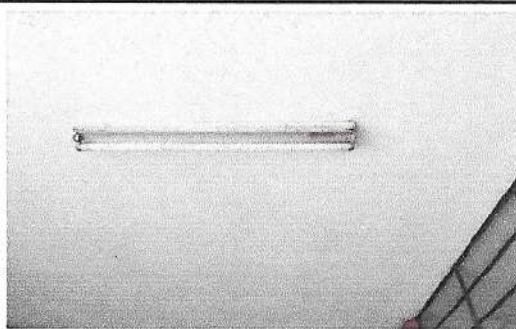
Foto 8: sustitución de tubos led 48" 18W

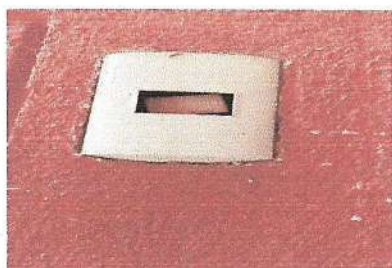
Foto 9: sustitución de apagadores en el primer y segundo nivel
