REGISTRO FOTOGRÁFICO  
PROGRAMA DE MANTENIMIENTO DE EDIFICIOS ESCOLARES PÚBLICOS

SITUACIÓN DEFICIENCIAS DETERMINADAS

| NOMBRE DEL ESTABLECIMIENTO: | INEB DE TELESECUNDARIA | DIRECCIÓN DEL ESTABLECIMIENTO: | Sector 1 Lote 44, Aldea Contreras |
| CÓDIGO DEL ESTABLECIMIENTO: | 01-03-7515-45 | FECHA: | 28/02/2025 |

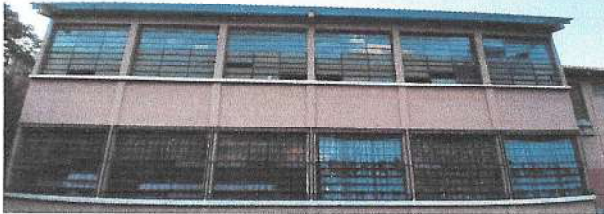
Foto1: Se deben sustituir 10 marcos de metal por marcos de PVC, en el segundo nivel, debido al óxido, las ventanas de vidrio se están despegando
