TUACIÓN DEFICIENCIAS DETERMINADA

| NOMBRE DEL ESTABLECIMIENTO: | Escuela Oficial Rural Mixta No. 2 | DIRECCIÓN DEL ESTABLECIMIENTO: | Aldea San Luis, Sector Puerta Negra |
| CÓDIGO DEL ESTABLECIMIENTO: | 01-03-9223-43 | FECHA: | 9/30/2025 |

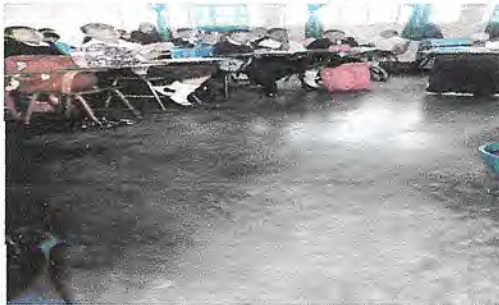
Foto1: Instalación piso cerámico de 33x33 cm en 5 salones de 5.60 x7.15 m, un salón de 5.60 x 7.30m, un salón de 7m x 9.70m .

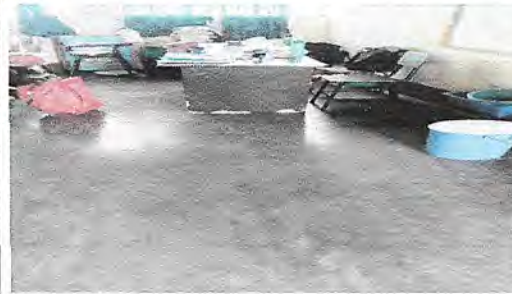
Foto 2: Instalación piso cerámico de 33x33 cm en 5 salones de 5.60 x7.15 m, un salón de 5.60 x 7.30m, un salón de 7m x 9.70m .

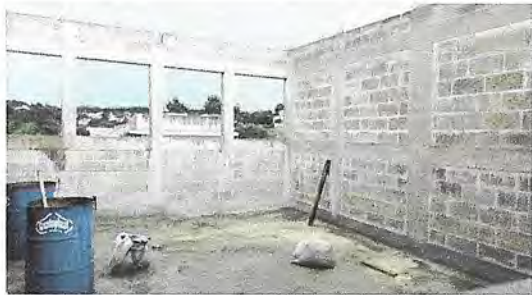
Foto 3: Instalación piso cerámico de 33x33 cm en 5 salones de 5.60 x7.15 m, un salón de 5.60 x 7.30m, un salón de 7m x 9.70m .

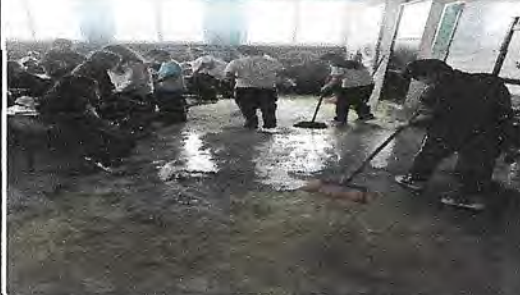
Foto 4: Instalación piso cerámico de 33x33 cm en 5 salones de 5.60 x7.15 m, un salón de 5.60 x 7.30m, un salón de 7m x 9.70m .

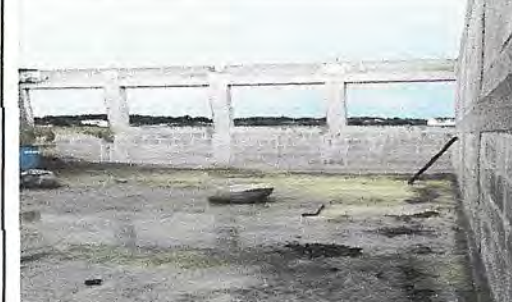
Foto 6: Sustitución de lamina troquelada, de 6x1.07, Alucin-calibre 26 de dos salones vigas hierro de Galvanizado y costaneras.
