REGISTRO FOTOGRÁFICO  
PROGRAMA DE MANTENIMIENTO DE EDIFICIOS ESCOLARES PÚBLICOS

SITUACIÓN DEFICIENCIAS DETERMINADAS

| NOMBRE DEL ESTABLECIMIENTO: | Escuela Oficial Rural Mixta | DIRECCIÓN DEL ESTABLECIMIENTO: | Caserío El Capulinar, Aldea El Colorado San José Pinula |
| CÓDIGO DEL ESTABLECIMIENTO: | 01-03-9797-43 | FECHA: | 20/05/2025 |

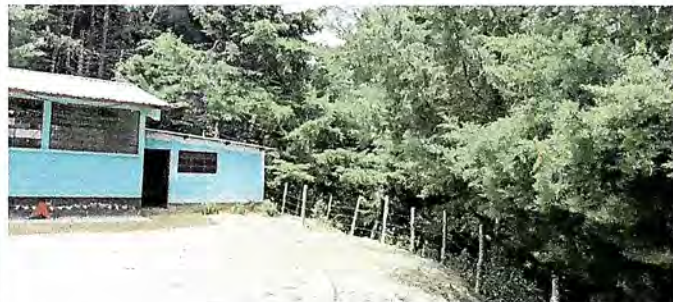
Foto1: Pozo: Perforación de pozo artesanal 40 varas de profundidad, por 1 vara de ancho, con tubería de concreto reforzada perforada desde nivel de agua hasta nivel de piso natural. tubería para bombeo, bomba sumergible.

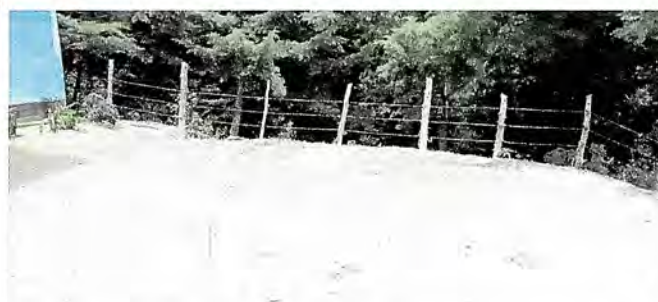
Foto2: Pozo: Perforación de pozo artesanal 40 varas de profundidad, por 1 vara de ancho, con tubería de concreto reforzada perforada desde nivel de agua hasta nivel de piso natural. tubería para bombeo, bomba sumergible.

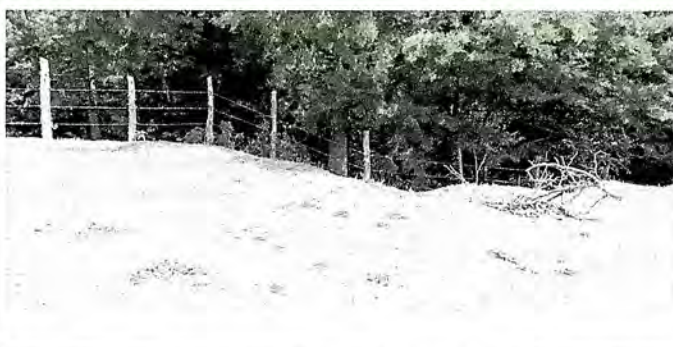
Foto3: Pozo: Perforación de pozo artesanal 40 varas de profundidad, por 1 vara de ancho, con tubería de concreto reforzada perforada desde nivel de agua hasta nivel de piso natural. tubería para bombeo, bomba sumergible.
