# REGISTRO FOTOGRÁFICO PROGRAMA DE MANTENIMIENTO DE EDIFICIOS ESCOLARES PÚBLICOS

SITUACIÓN DEFICIENCIAS DETERMINADAS

| NOMBRE DEL ESTABLECIMIENTO: | ESCUELA OFICIAL RURAL MIXTA ALDEA PONTEZUELAS | DIRECCIÓN DEL ESTABLECIMIENTO: | CALLE PRINCIPAL ALDEA PONTEZUELAS |
| CÓDIGO DEL ESTABLECIMIENTO: | 01-04-1316-43 | FECHA: | 6/3/2025 |

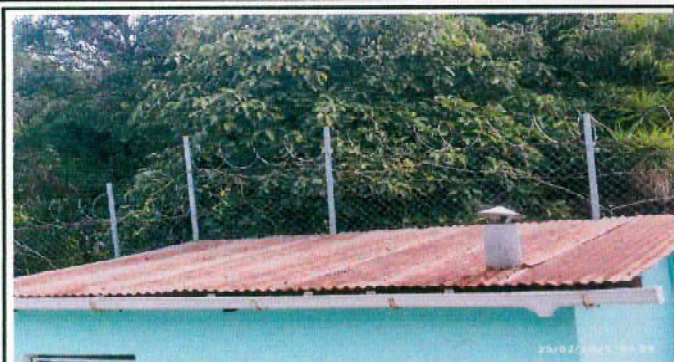
Foto1: Sustitución de lámina en cocina, por lámina troquelada aluzinc calibre 26 de 12 pies

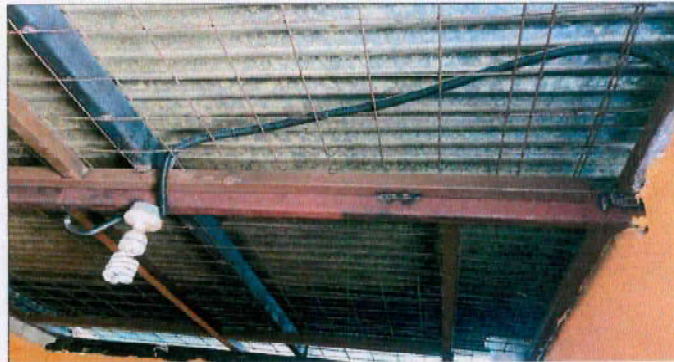
Foto 2: Mantenimiento a estructura de soporte de metal en cocina

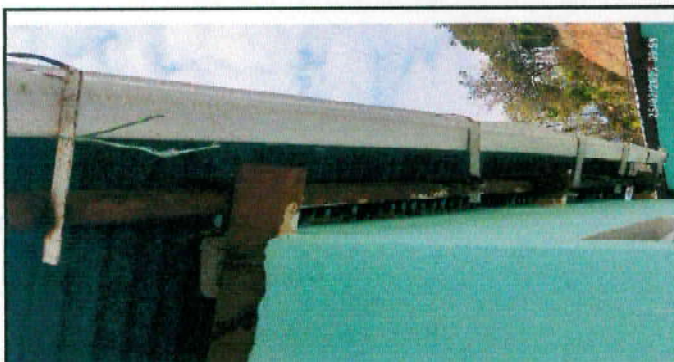
Foto 3: Sustitución de canal de pvc, por metal, y pescantes, en cocina

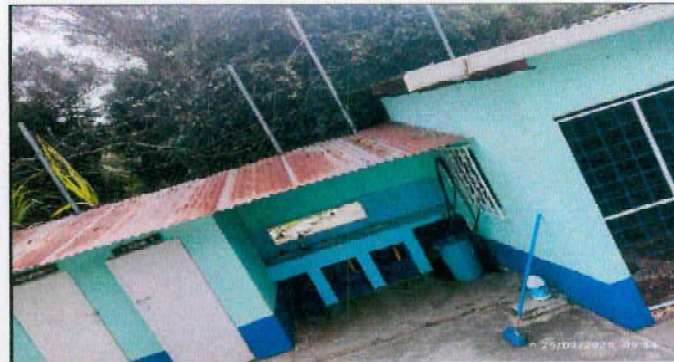
Foto 4: Sustitución de lámina, por lámina troquelada aluzinc calibre 26 de 8 pies, baño

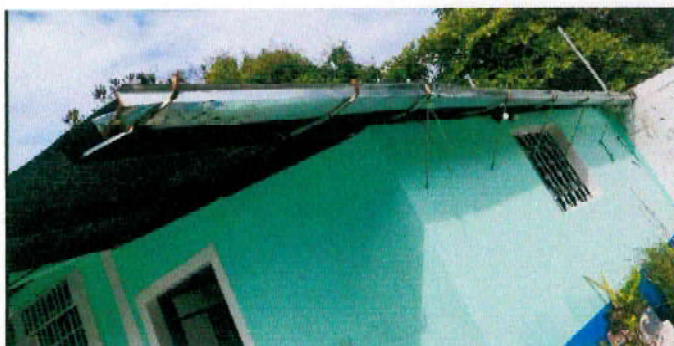
Foto 5: Sustitución de canal de metal, pescantes y caída de agua pluvial. Aula módulo 1

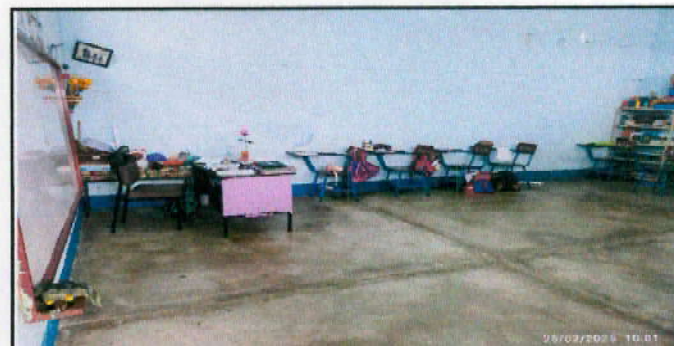
Foto 6: Reparación de piso de torta de concreto, aula módulo 1

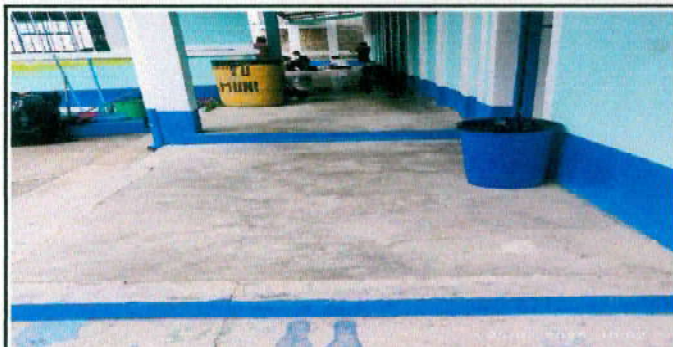
Foto 7: Sustitución de piso de torta de concreto por piso de granito en corredor y aulas de primero a sexto módulo 1

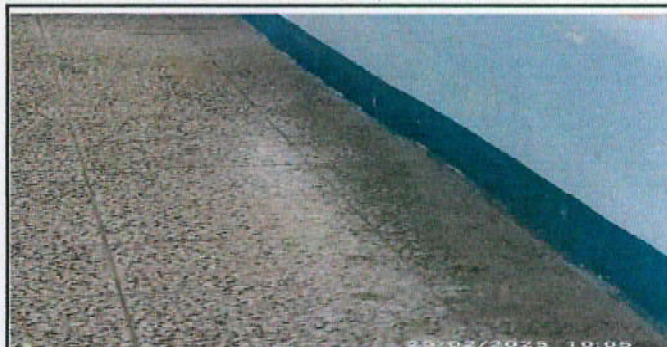
Foto 8: mantenimiento de piso granito en módulo 2

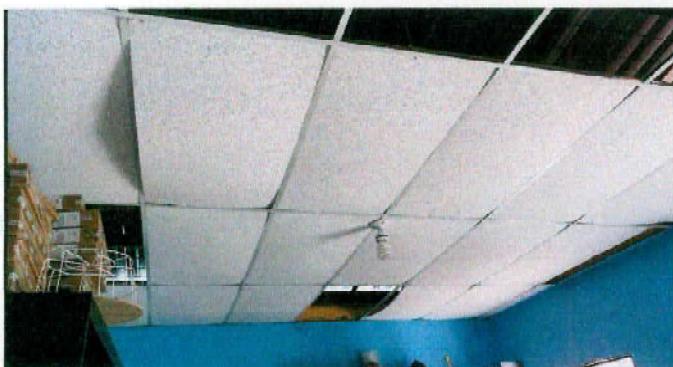
Foto 9: Sustitución de Cielo Falso en dirección, módulo dos

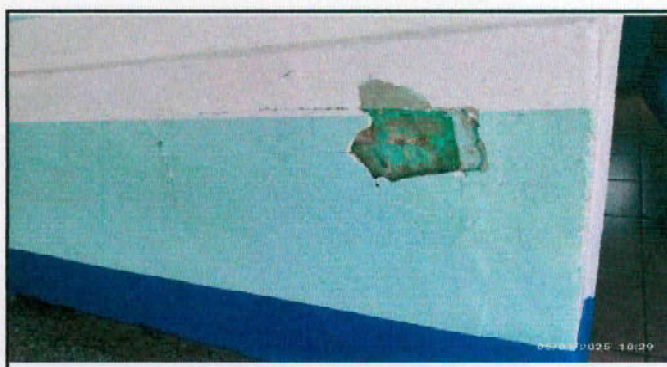
foto 10: sustitucion de repello en pared de aula de computación, módulo 2

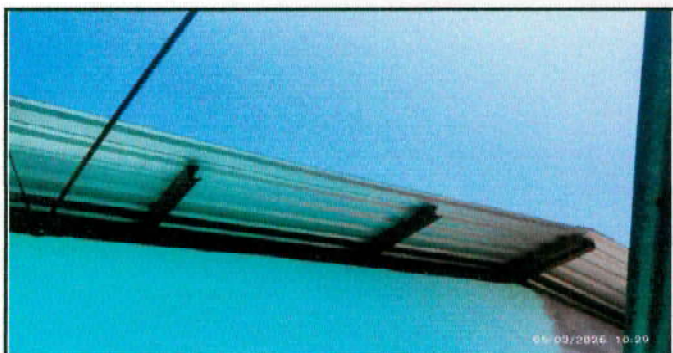
foto 11 : Reforzamiento de estructura de módulo 2

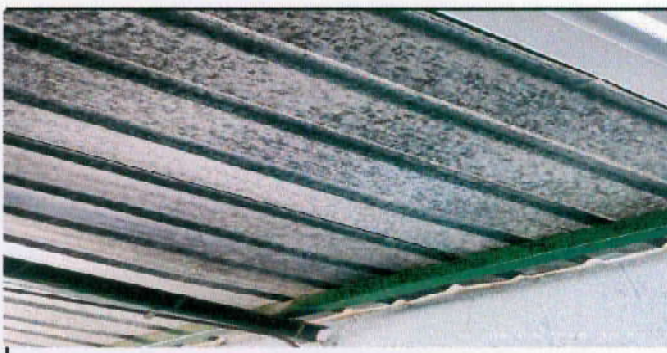
foto 12 : Sustitución de estructura de aula de primero y segundo en módulo 1

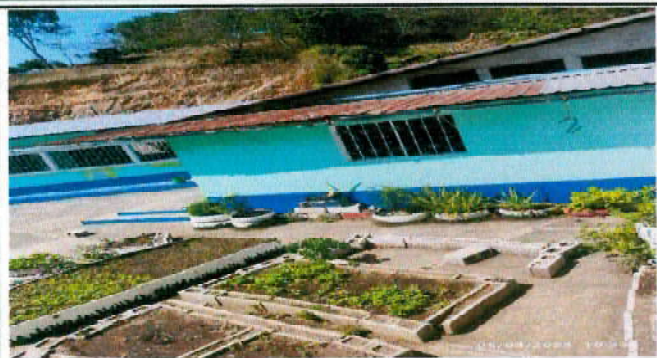
foto 13 : sustitucion de lámina de primero y segundo primaria módulo 1
