Ministerio de Educación  
Guatemala

REGISTRO FOTOGRÁFICO  
PROGRAMA DE MANTENIMIENTO DE EDIFICIOS ESCOLARES PÚBLICOS

| NOMBRE DEL ESTABLECIMIENTO: | ESCUELA OFICIAL RURAL MIXTA | DIRECCIÓN DEL ESTABLECIMIENTO: | ALDEA ENCUENTRO DE NAVAJAS |
| CÓDIGO DEL ESTABLECIMIENTO: | 01-04-1319-43 | FECHA: | 06/03/2025 |

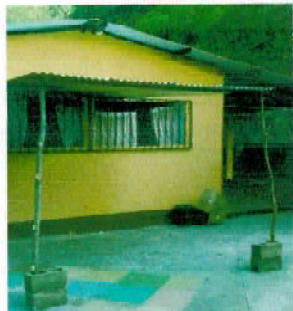
Foto1: galera con estructura de madera, ubicada en el patio la cual se reemplazara por galera de metal y lamina

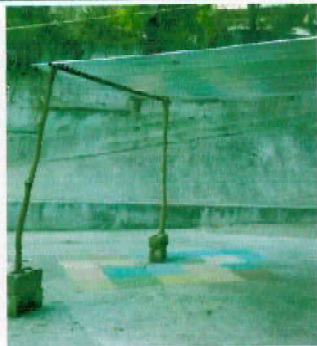
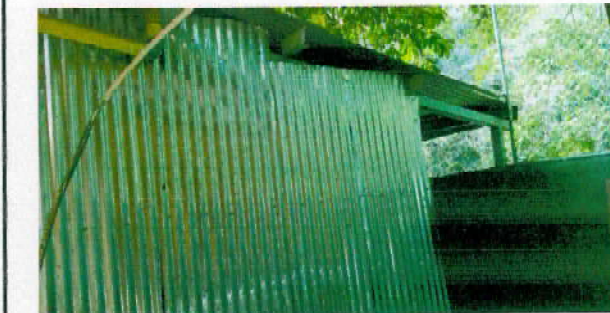
Foto 2: estructura de metal y lamina utilizada como aula la cual se elebara 40 centimetros.

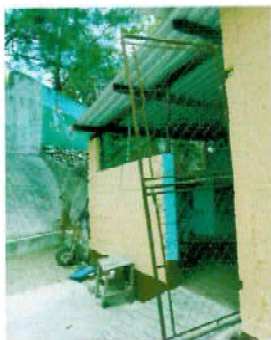
Foto 3: puerta de la cocina de malla y puerta de la bodega de la escuela las cuales se sustituiran.

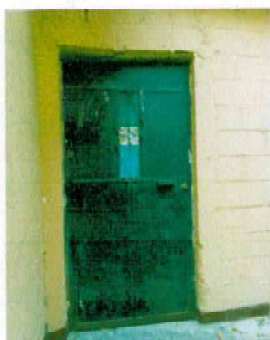
Foto 4: Bodega de la escuela en donde se realizaran ventanas y colocaran balcones.

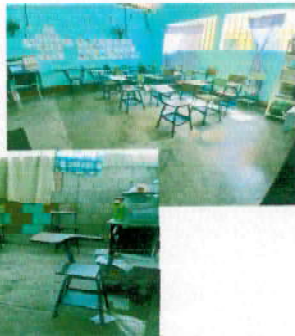
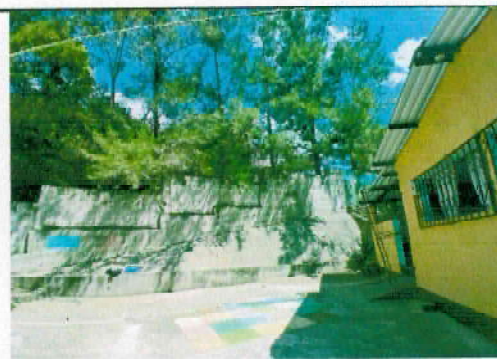
Foto 6: muro perimetral de la escuela en el que se solocara el razor ribbon.
