SITUACIÓN DEFICIENCIAS DETERMINADAS

| NOMBRE DEL ESTABLECIMIENTO: | INEB DE TELESECUNDARIA | DIRECCIÓN DEL ESTABLECIMIENTO: | ALDEA EL TRIUNFO, PALENCIA, GUATEMALA |
| CÓDIGO DEL ESTABLECIMIENTO: | 01-05-0006-45 | FECHA: | 2 DE JUNIO DE 2025 |

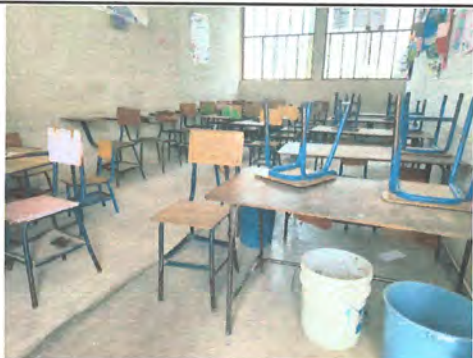
Foto1: Sustitución de torta de concreto y socalo

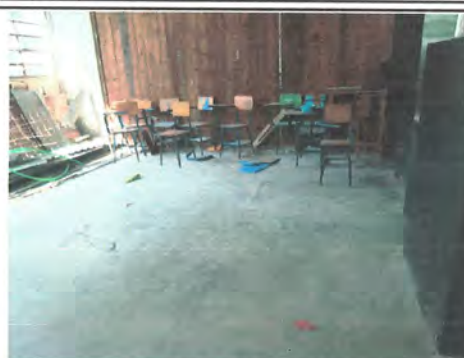
Foto 2: Sustitución de torta de concreto y socalo

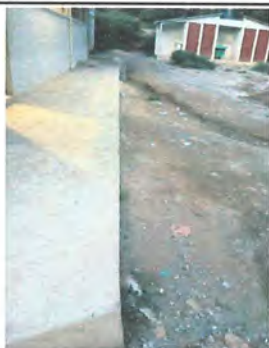
Foto 3: Sustitución de banqueta frente a módulo de aulas

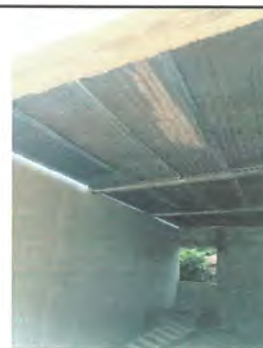
Foto 4: Sustitución de lámina, estructura portante metálica, repello y cernido, torta de cemento , iluminación y tomacorrientes. Puerta y ventanas de metal

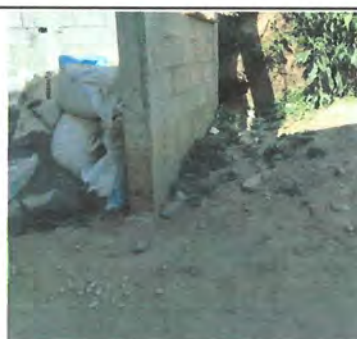
Foto 6: Plancha de concreto de módulo de cocina: en la parte externa de la cocina.

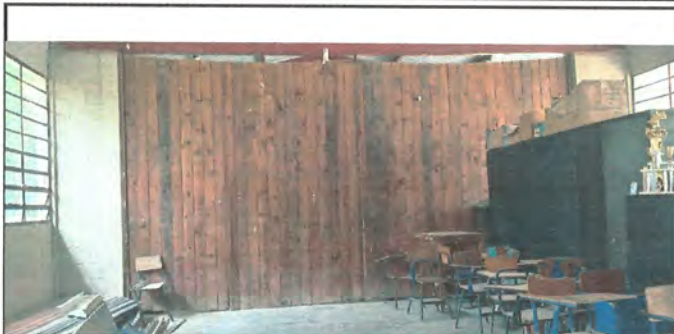
Foto7: Sustitución de portón divisor de madera por uno con marcos de metal y planchas de playwood

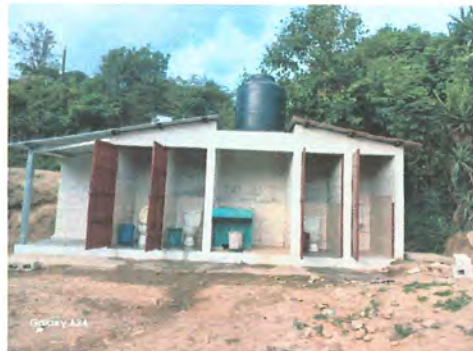
Foto 8: Sustitución de piso de torta de concreto

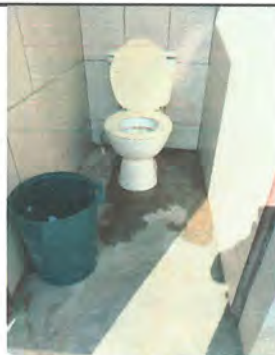
Foto 9: Sustitución de inodoros y piso de torta de concreto

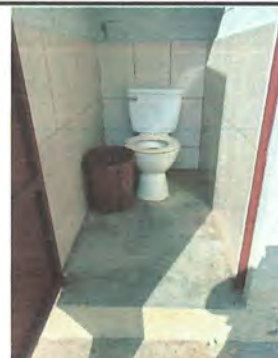
Foto 10: Sustitución de inodoros y piso de torta de concreto

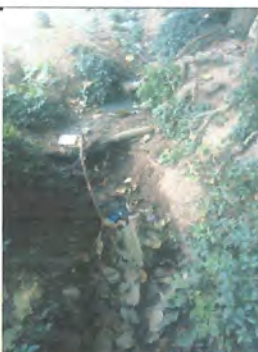
Foto 11: Área de mejoramiento de cuneta (22 ML)

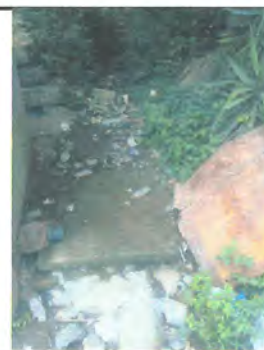
Foto 12: Área de mejoramiento de cuneta (22 ML)
