SITUACIÓN DEFICIENCIAS DETERMINADAS

PREVIO ☒

| NOMBRE DEL ESTABLECIMIENTO: | ESCUELA OFICIAL RURAL MIXTA | DIRECCIÓN DEL ESTABLECIMIENTO: | PUEBLO NUEVO |
| CÓDIGO DEL ESTABLECIMIENTO: | 01-05-0088-43 | FECHA: | 2/06/2025 |

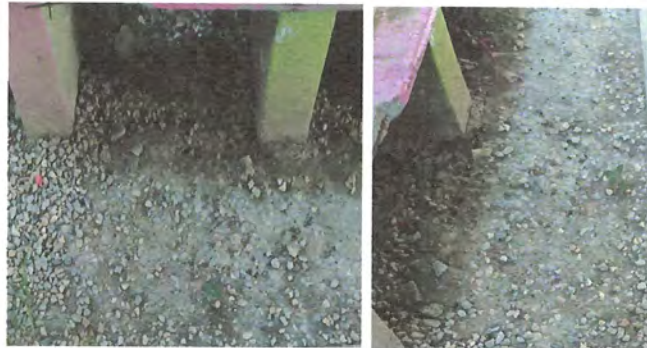
Foto1: Suministro e instalación de piso de torta de concreto y piso antideslizante.

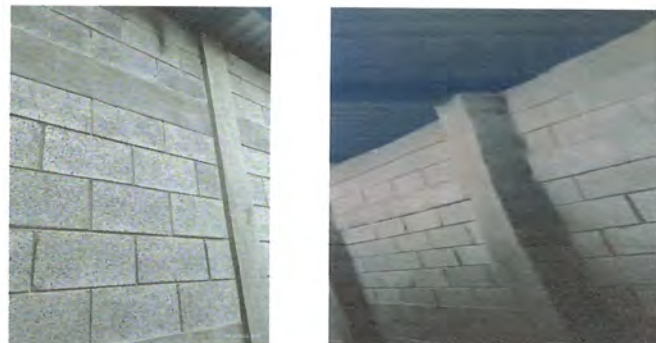
Foto 2: Mantenimiento de muro de cocina, incluye repello y cernido

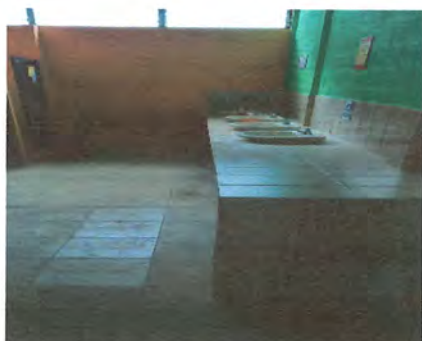
Foto 3: Sustitución de accesorios en inodoros y lavamanos de baños de niños

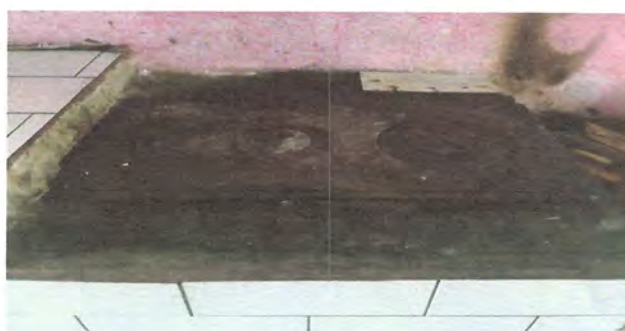
Foto 4: Sustitución de estufa rural (completa) incluye chimenea y plancha de metal

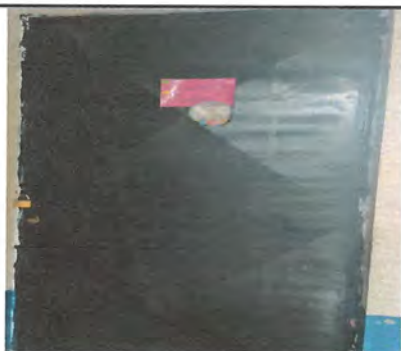
Foto 5: Sustitución de puerta metálica por puerta nueva metálica

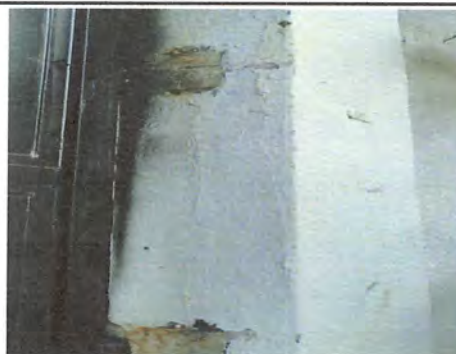
Foto 6: Mantenimiento a puerta metálica debido a mal estado de su estructura

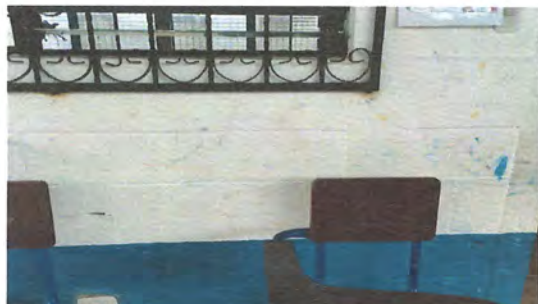
Foto7: Sustitución de pintura en muros interiores y exteriores de aulas del establecimiento

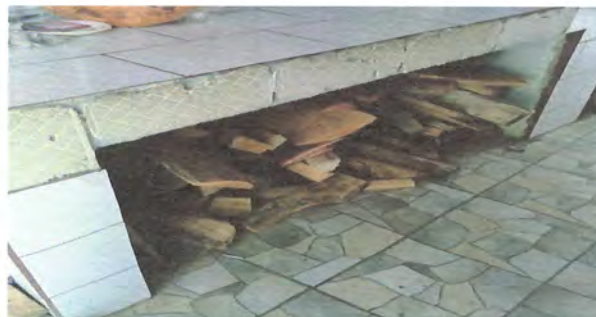
Foto 8: Sustitución de azulejo en mueble de cocina

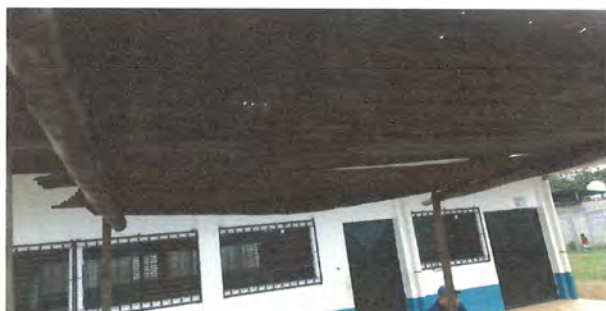
Foto 9 : Sustitución de lámina existente por lámina troquelada calibre 26

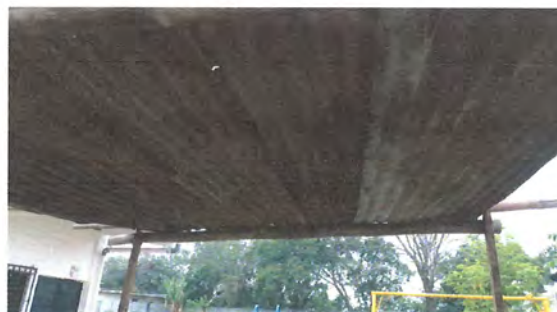
Foto 10: Sustitución de estructura portante de madera para techo por estructura portante de metal

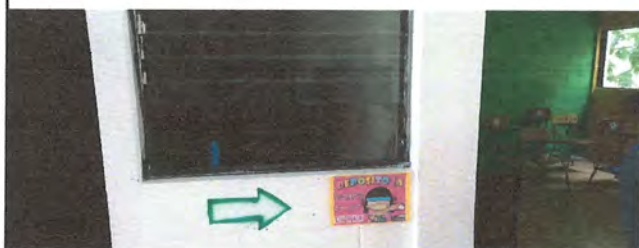
Foto 11: Sustitución de vidrios en ventanas de establecimiento
