REGISTRO FOTOGRÁFICO  
PROGRAMA DE MANTENIMIENTO DE EDIFICIOS ESCOLARES PÚBLICOS

SITUACIÓN DEFICIENCIAS DETERMINADAS

| NOMBRE DEL ESTABLECIMIENTO: | EORM NO. 77 | DIRECCIÓN DEL ESTABLECIMIENTO: | ALDEA LOS MIXCOS |
| CÓDIGO DEL ESTABLECIMIENTO: | 01-05-1334-43 | FECHA: | 6/03/2025 |

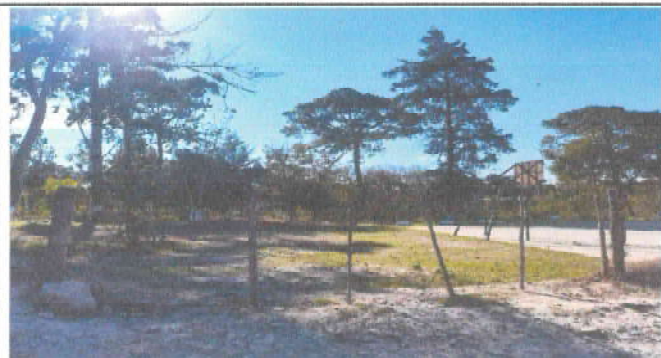
Foto 1: EN ESTA ÁREA EXISTIO PORTÓN DE MALLA QUE CONFORME EL TIEMPO SE DETERIORO Y SE TUVO QUE COLOCAR UNA TALANQUERA PROVISIONAL.

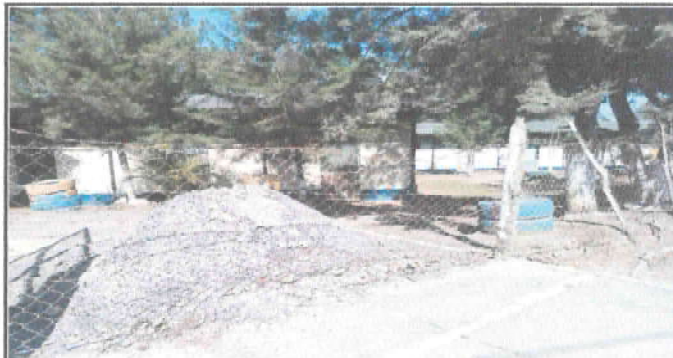
Foto 2: SE PUEDE OBSERVAR QUE LA MALLA ESTA DETERIORADA, POR LO QUE ES NECESARIO SUSTITUCIÓN DE MALLA Y REFORZAR CON TUBO GALVANIZADO.

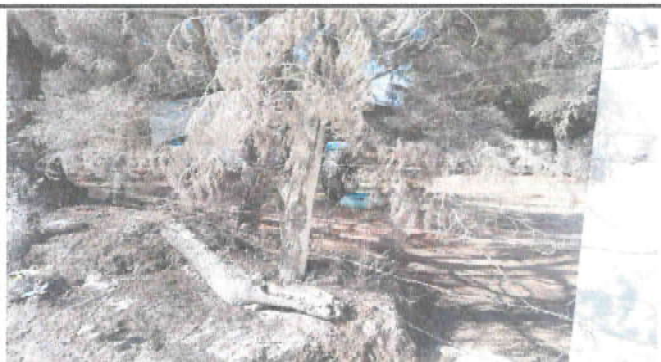
Foto 3: UNICAMENTE SE VE EL ALAMBRE QUE EN SE COLOCO EN LUGAR DE LA MALLA Y SU ESTRUCTURA. URGE VOLVER A COLOCAR SU MALLA CON SU TUBO GALVANIZADO.

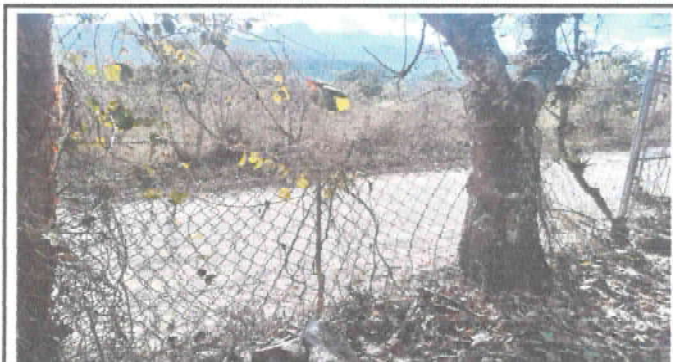
Foto 4: MALLA QUE A QUEDADO EN MAL ESTADO.

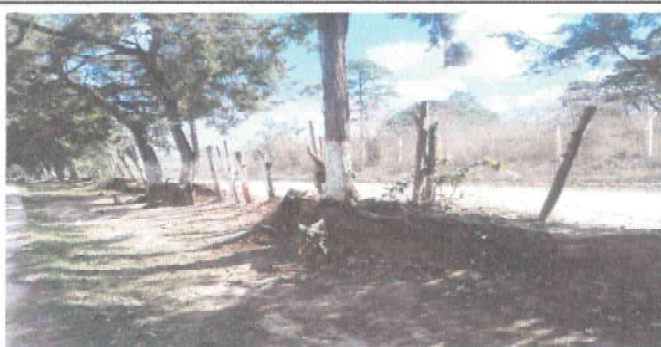
Foto 5: ÁREA DONDE LA MALLA Y SU ESTRUCTURA YA NO HAY, URGE REALIZAR EL REMOZAMIENTO EN ESTA ÁREA NO BRINDA NINGUNA SEGURIDAD A LOS NIÑOS.
